COMUNE DI REMANZACCO
(Provincia di Udine)

**STUDIO GEOLOGICO-TECNICO, A CORREDO DELLA VARIANTE
N.33 AL P.R.G.C. , DI ADEGUAMENTO AL PIANO STRALCIO PER
L'ASSETTO IDROGEOLOGICO DEL BACINO DEL FIUME ISONZO**

Varmo, aprile 2015

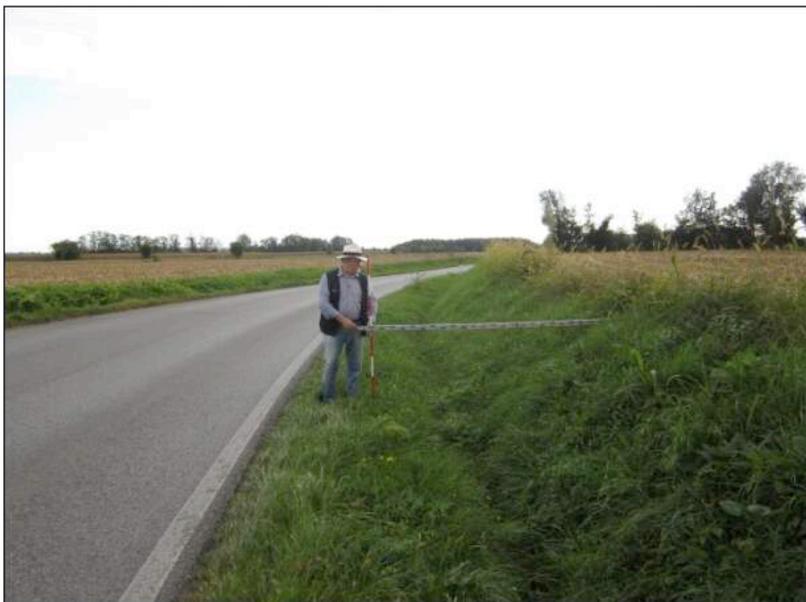
Punto 1 Il sito è pianeggiante: la sede stradale è incassata, con scarpata destra sopraelevata di 85 cm.

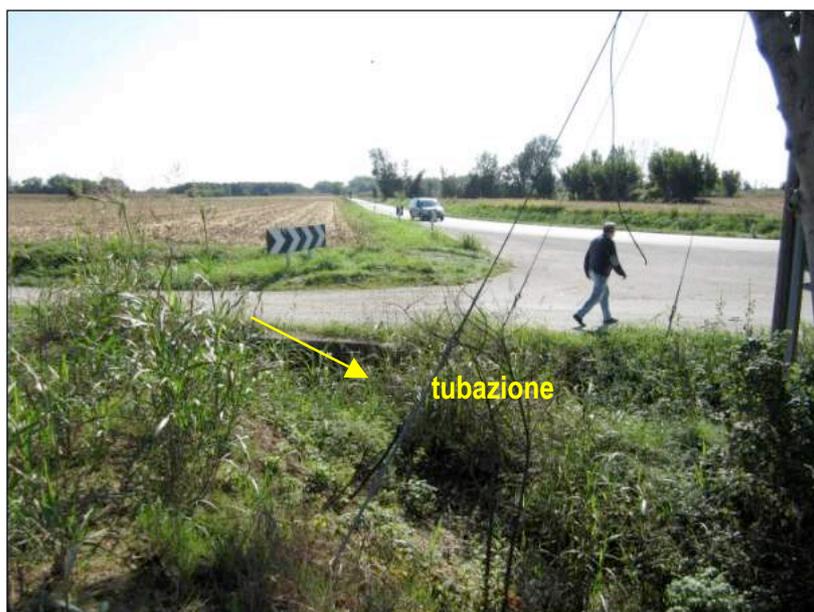
Punto 2 Al bivio per case Ellero, il fossato in corrispondenza della tubazione che attraversa la carreggiata è ostruito da sterpaglia.

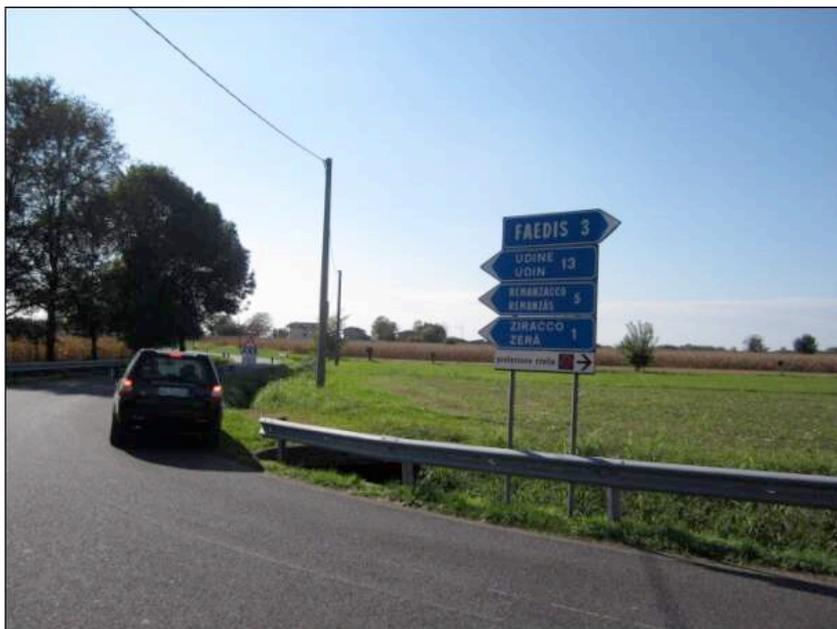
Punto1 Il sito è pianeggiante-depresso. Al bivio per Faedis, andando verso Ziracco, la strada è sopraelevata sui campi, sul lato sinistro, ed inclinata verso il fosso che la costeggia sulla destra. Il fosso è profondo.

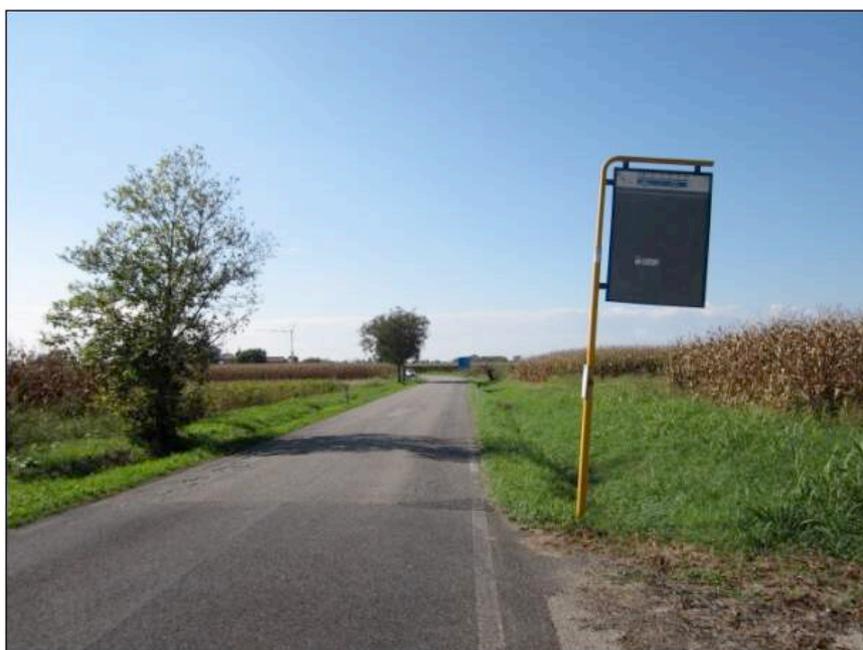
Punto2 Case del Casone: i campi sono sopraelevati a nord della sede stradale

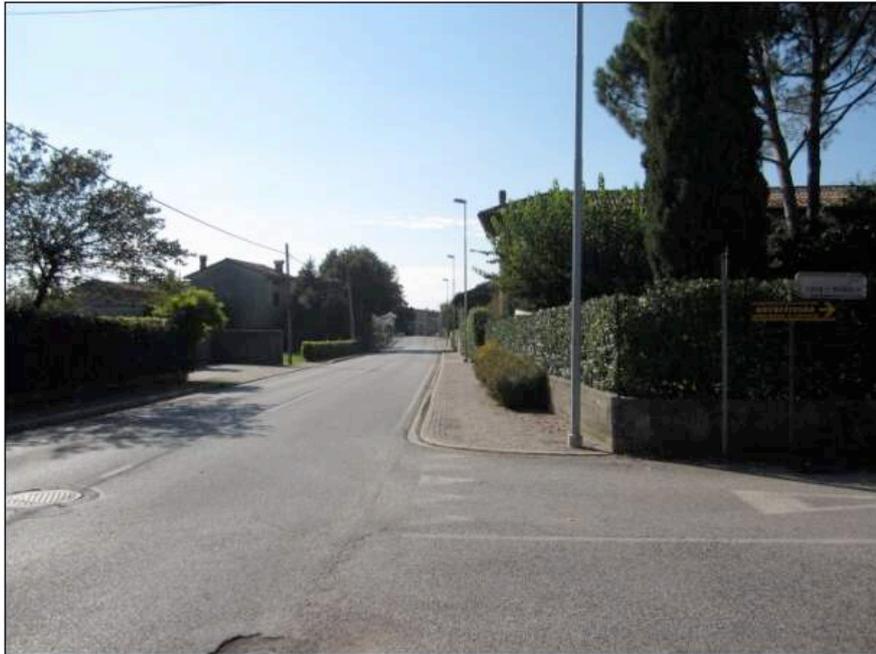
Punto3 Case del Bivio: assetto pianeggiante

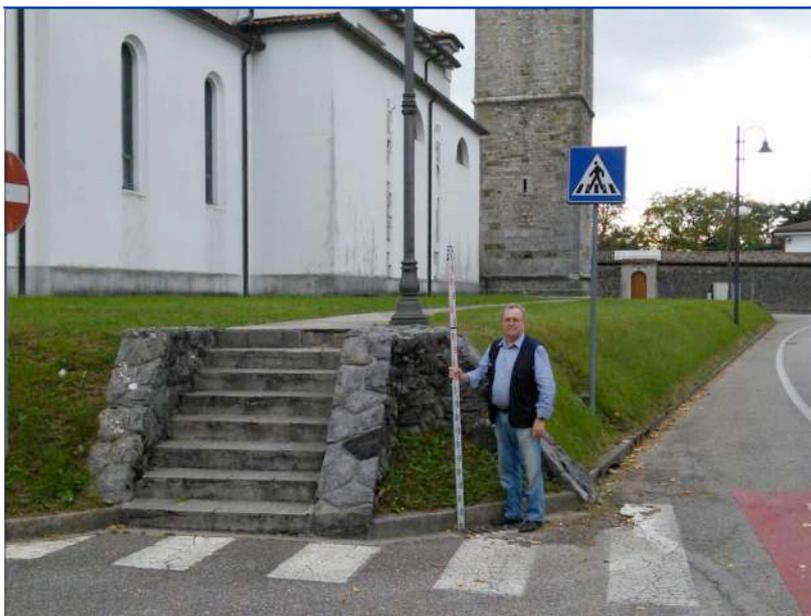
Punto1 Chiesa di Ziracco, centro abitato. La chiesa sorge su un terrapieno sopraelevato rispetto alla piazza di 1,40m e tutto il nucleo centrale del paese è posto su un alto topografico.

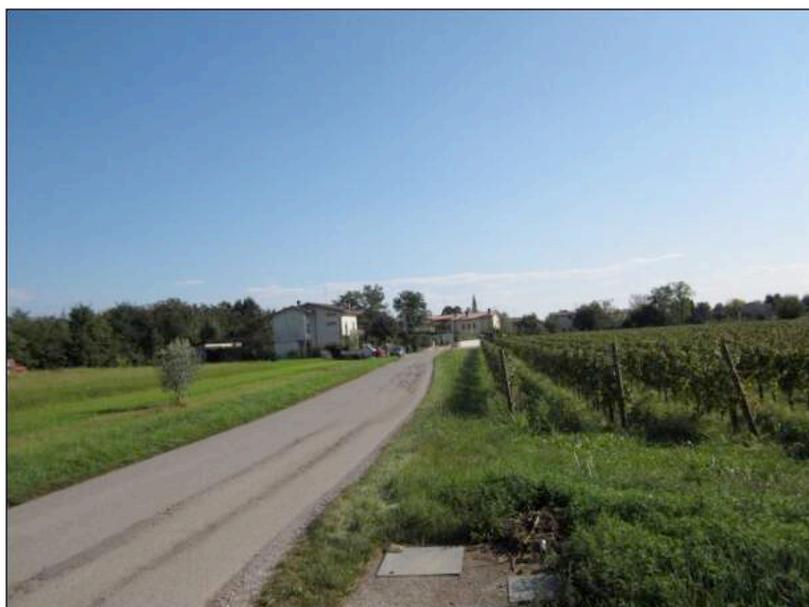
Punto2 A nord di Ziracco, via Ronchis. Assetto pianeggiante. Campi leggermente depressi rispetto alla strada.

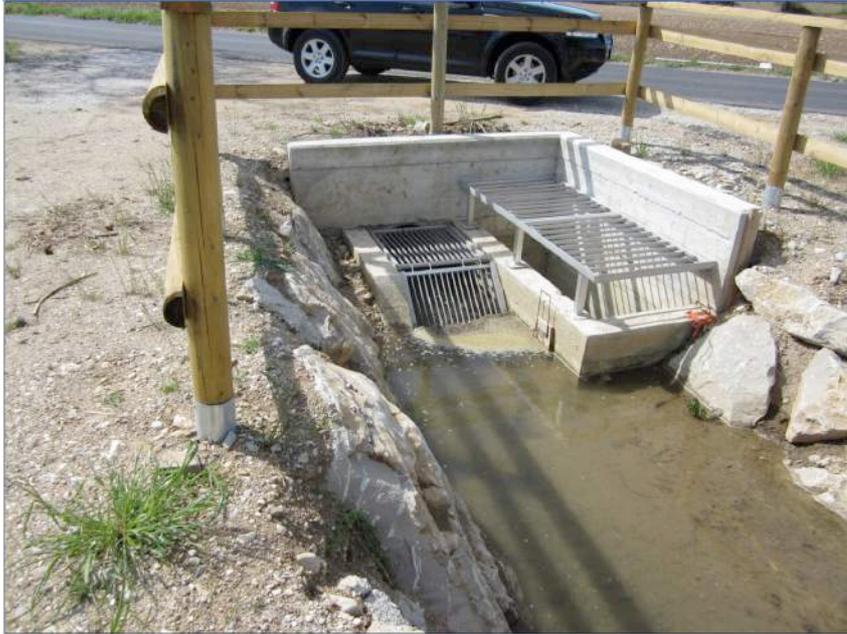
Punto 3 | A nord di Ziracco, via Ronchis. Sistemazione del Roiello ad opera della Protezione Civile.

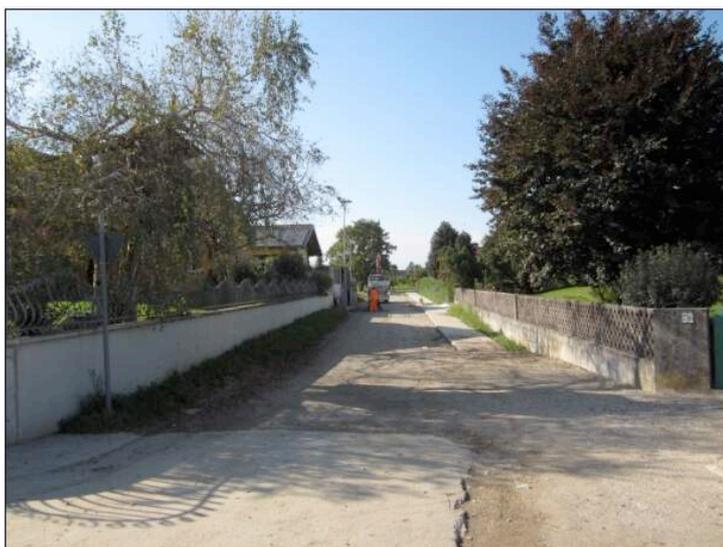
Punto1 Uscita da Ziracco, in via Case Cudicio. Il nucleo di case è posto in zona degradante verso una bassura..

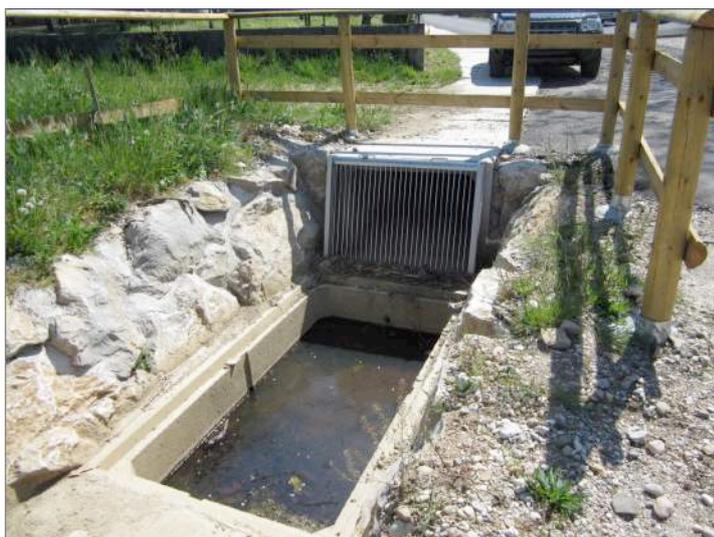
Punto2 Via case Cudicio: lavori d'urgenza della Protezione Civile, per sgravare dal rischio di allagamento l'abitato di Ziracco.

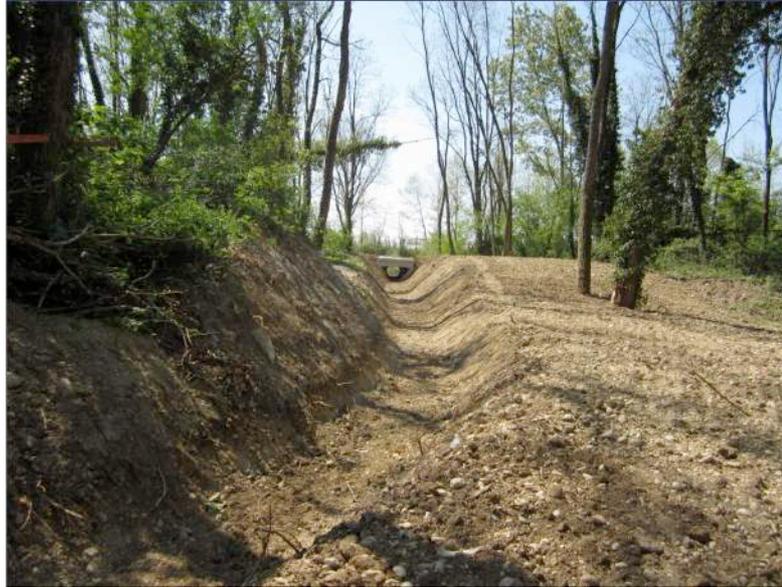
Punto 3 Canalizzazione per le portate eccedenti del Roiello nel T. Malina.

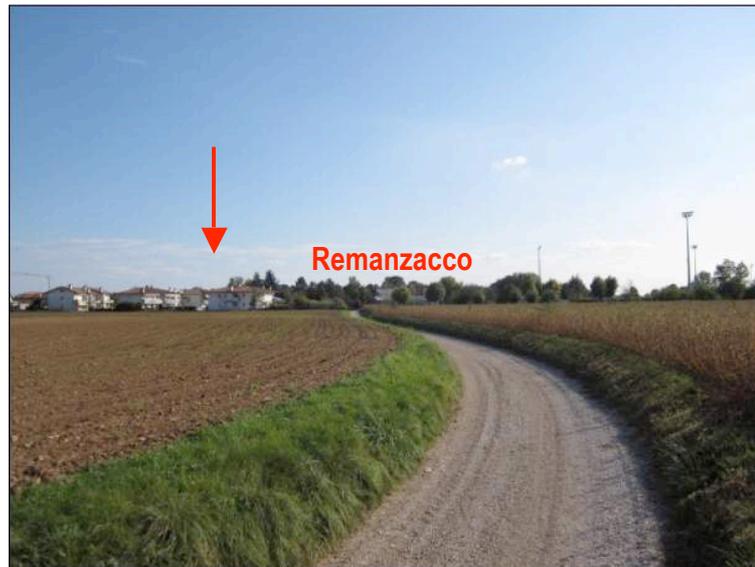
Punto1 Verso la strada di Ronchis. Area depressa. In caso di piogge prolungate ed intense la carrareccia, incassata, funge da collettore d'acqua.

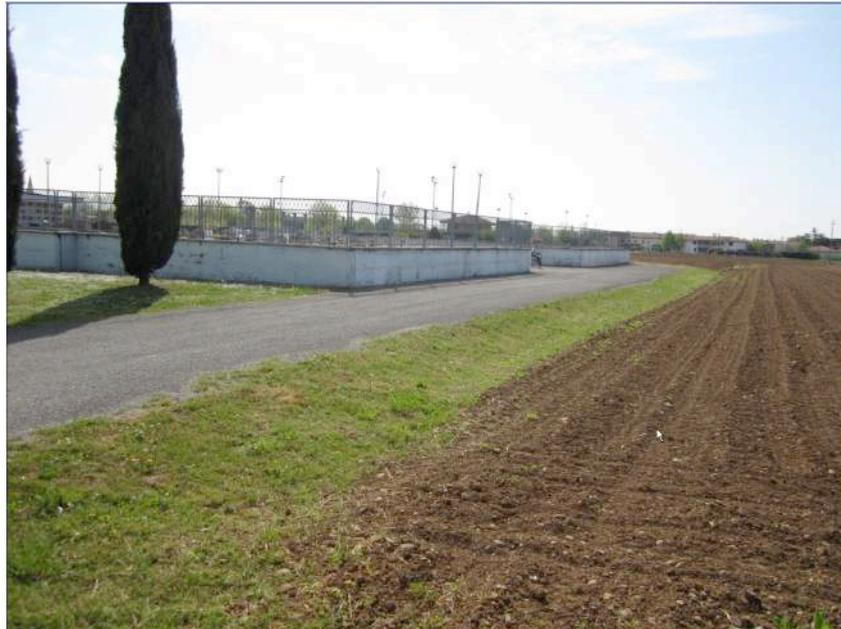
Punto1 L'ampliamento del cimitero è sopraelevato rispetto alla campagna circostante.

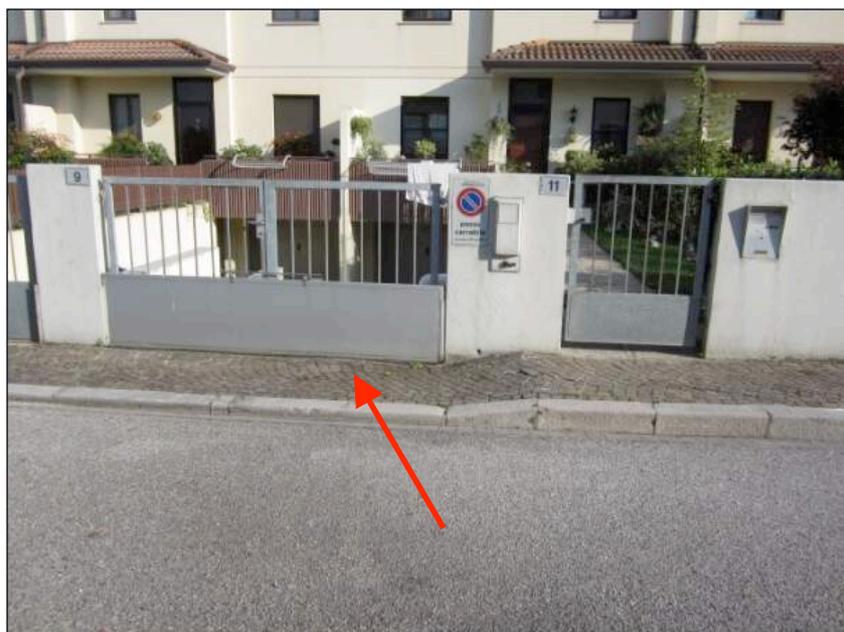
Punto2 In prossimità della SS54, il nucleo di case ha scantinati soggetti ad allagamento. I cancelli di fronte agli scantinati sono a chiusura stagna.

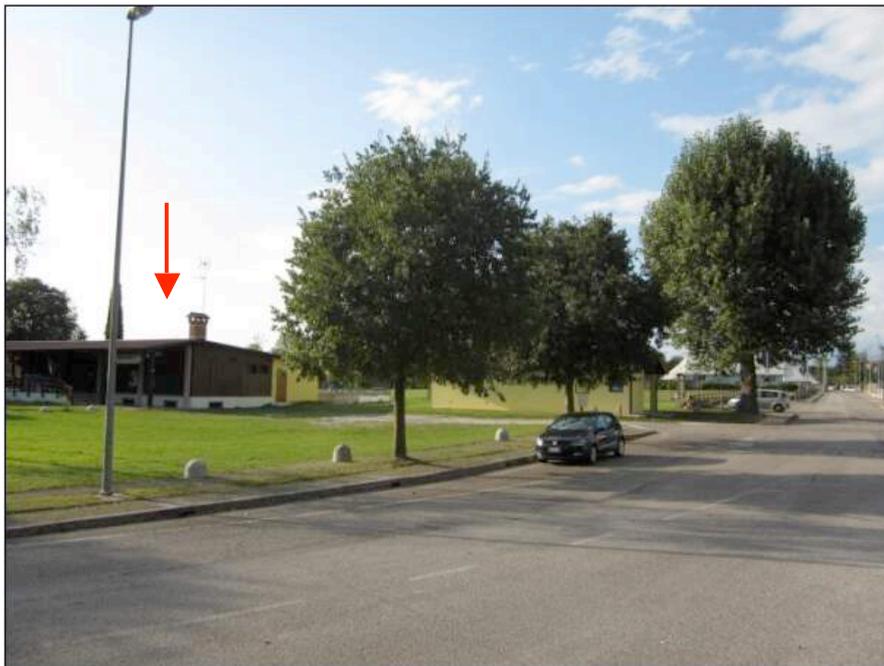
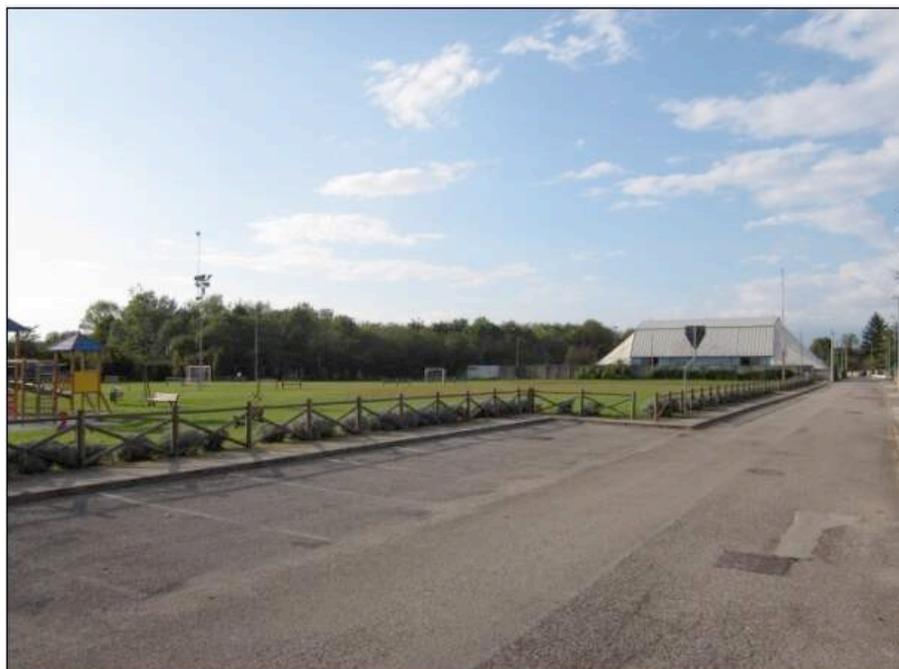
Punto1 La casetta dell'ANA è in zona sopraelevata (Foto in alto). L'area degrada verso il Malina (Foto in basso).

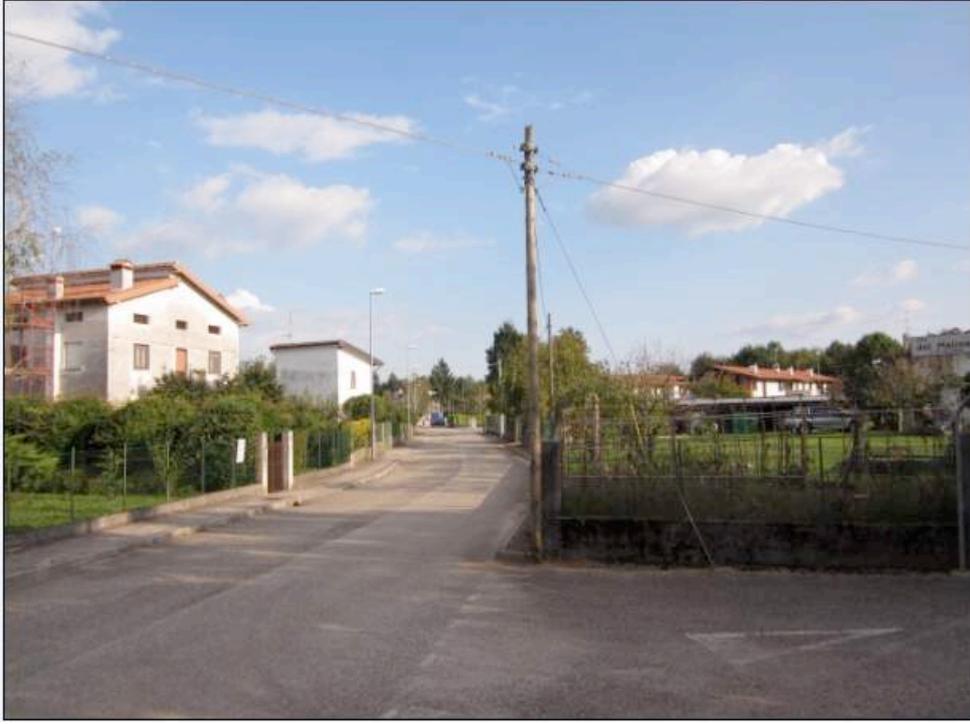
Punto2 *Il bivio verso ex molino di Remanzacco è ancora all'interno della bassura.*

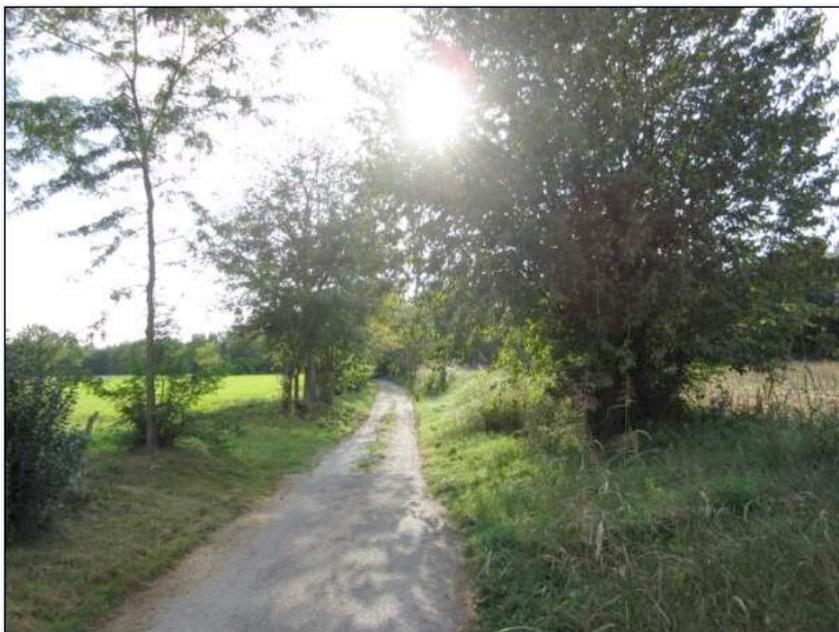
Punto1 La strada da Case Malina verso l'ex molino è incassata, in area depressa.

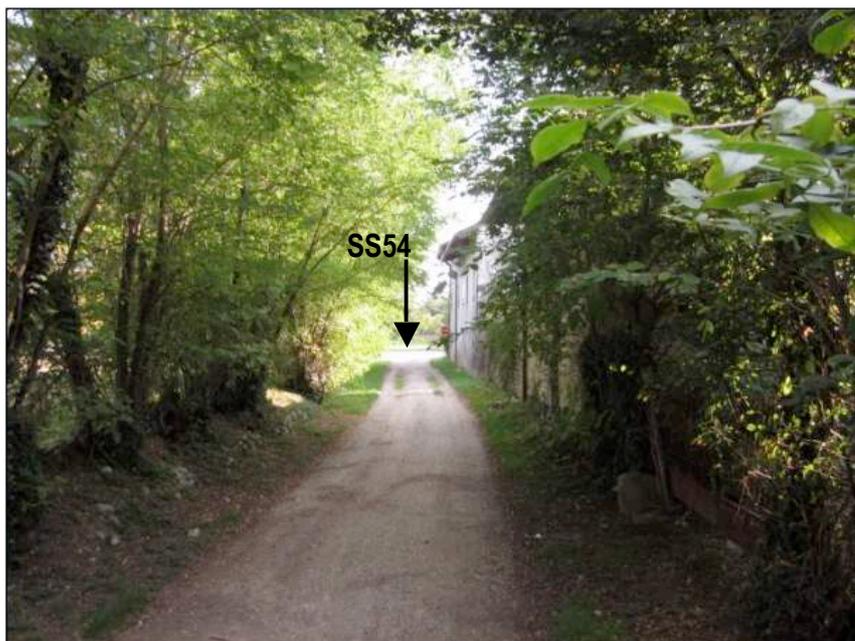
Punto2 Verso la SS54, in corrispondenza del Molino l'area è depressa rispetto alla statale.

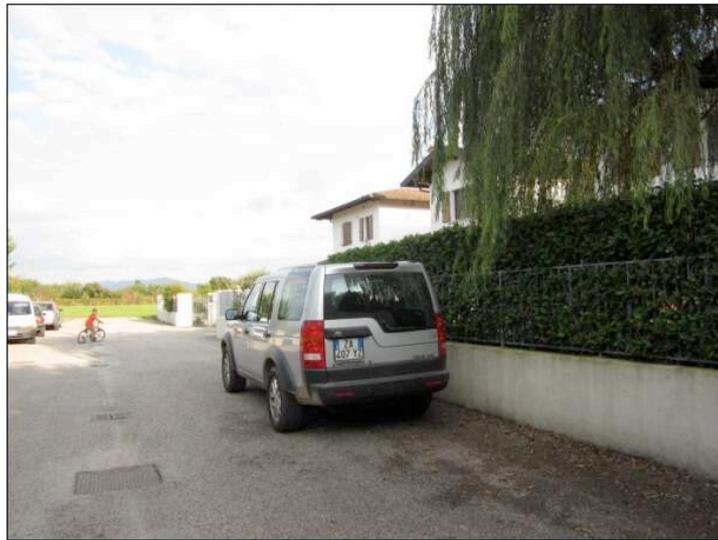
Punto1 La parte sud orientale di Selvis è depressa rispetto al nucleo centrale del borgo.

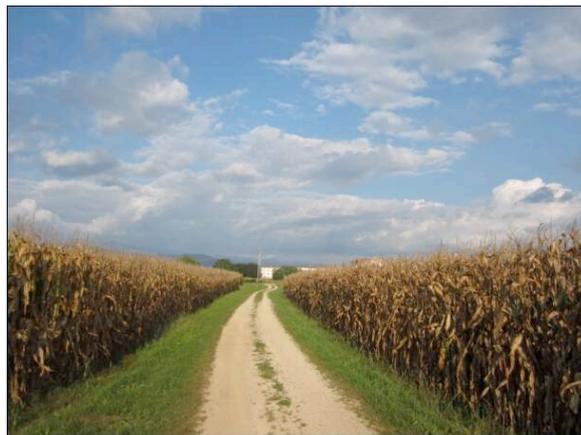
Punto1 | *La carrareccia che conduce a Casali Stella e corre a nord di Selvis segna il limite con una bassura più pronunciata, a sud della sede stradale.*

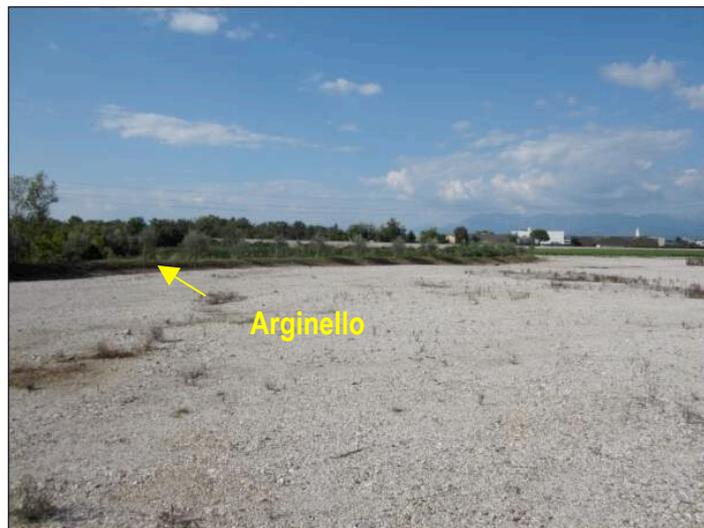
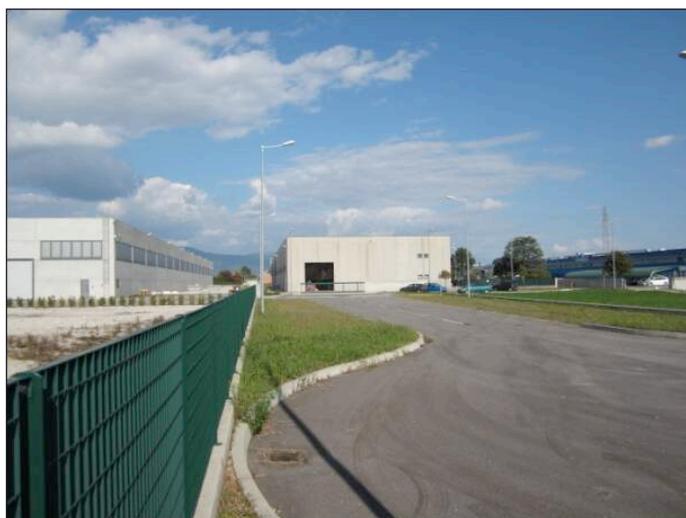
Punti1-2 L'area dei capannoni è recintata con muretto e lungo il perimetro verso il Torre corre un arginello di circa un metro di altezza. A nord la barriera del terrapieno ferroviario delimita una bassura. Verso il Torre si susseguono i terrazzi, con un dislivello di una quindicina di metri fra il piano campagna e il primo livello di terrazzamento.

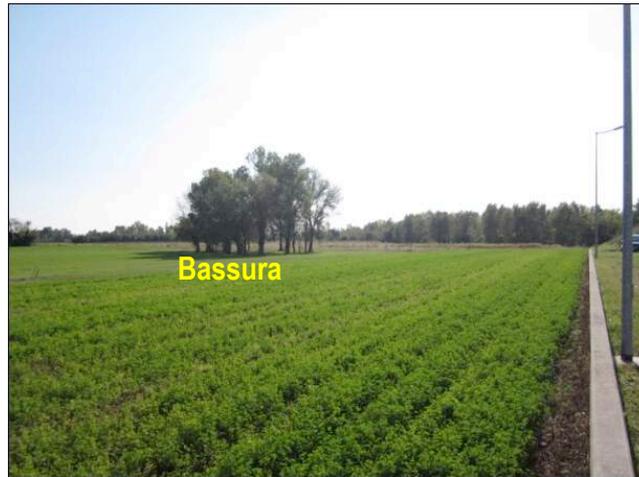
Punto 3 La zona a sud della carrareccia è depressa di 1,5-2,00m.

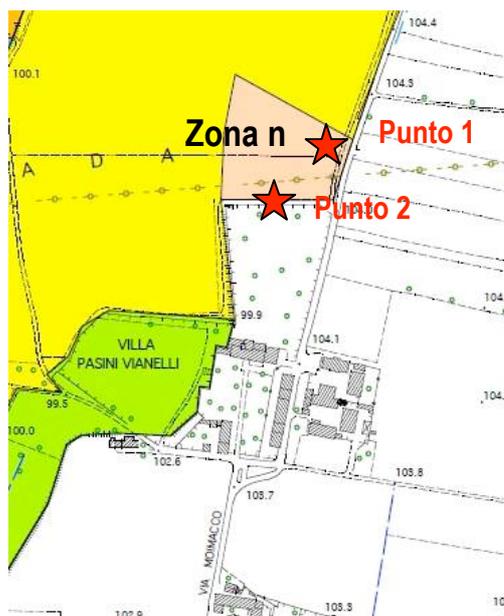
Punti 1 e 2	Il perimetro della villa è recintato con muro alto da 1 a 2 m. La zona è depressa, rispetto alla strada ed ai campi ad est, di 80 centimetri-1metro.
-------------	--

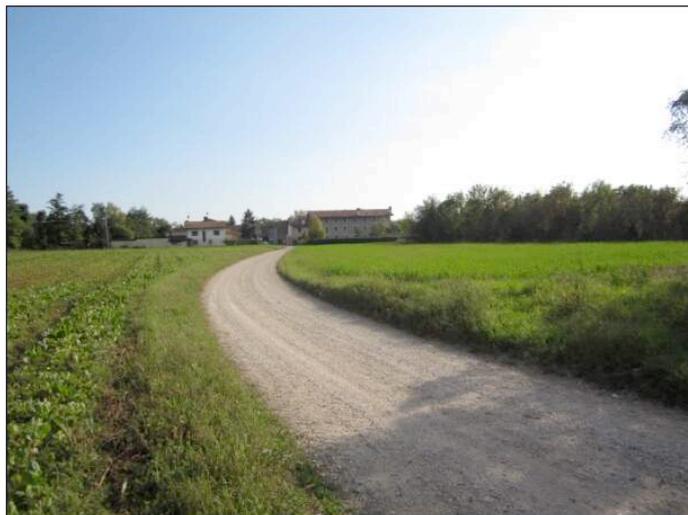
Punti 1 e 2 | *L'assetto è uniformemente pianeggiante.*

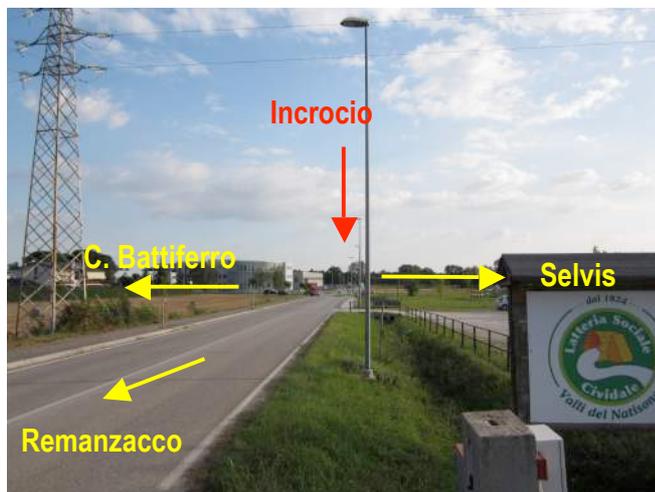
Punto1 L'incrocio è al centro di un debole avvallamento, prodotto da un gradiente di pendenza nel percorso Remanzacco- Selvis
