# Prati stabili a Sud di Cerneglons

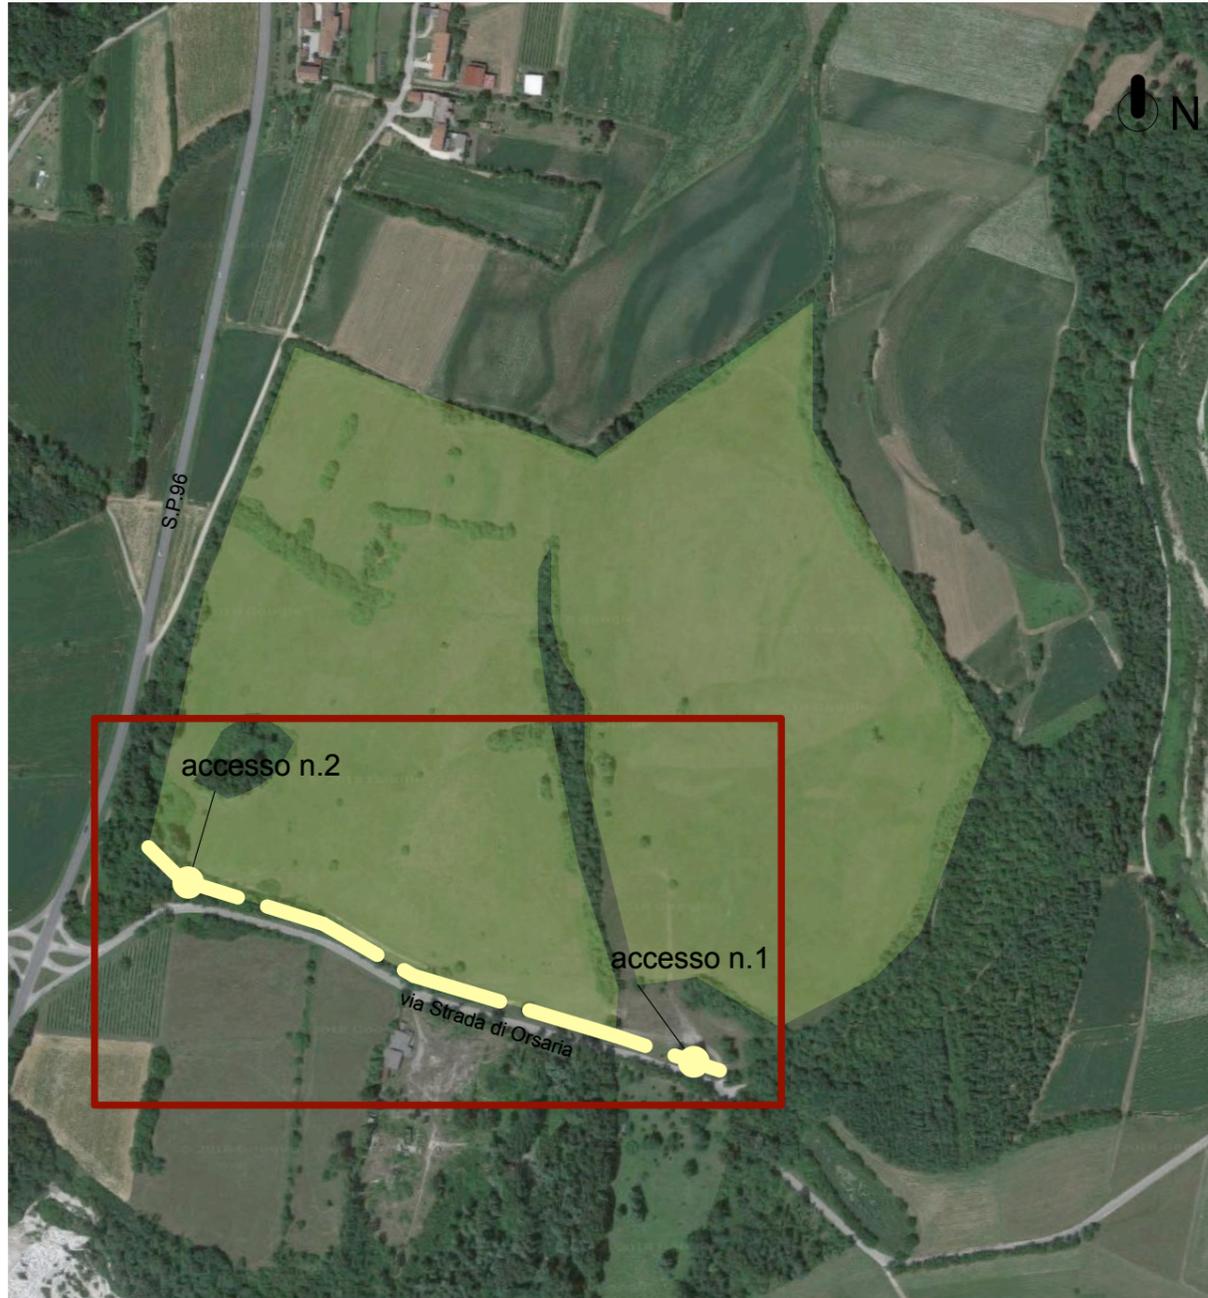
Ortofoto | in verde chiaro l'area tutelata come prato stabile, in rosso l'area oggetto di intervento.

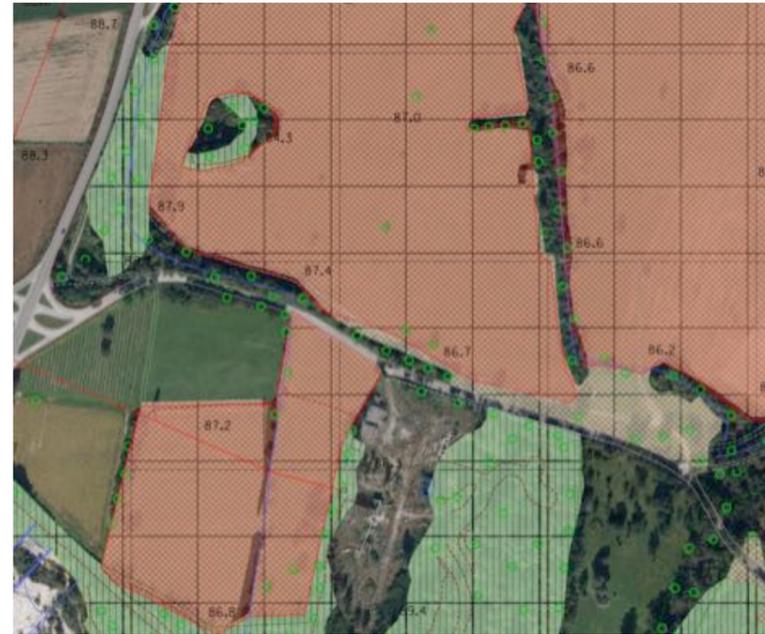
Sovrapposizione ortofoto - habitat di interesse conservazionistico e prati stabili

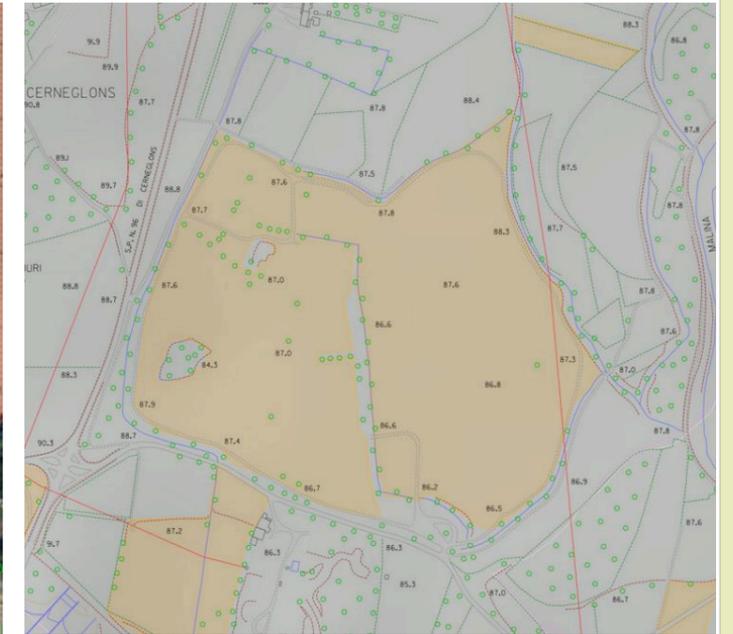
Estratto inventario Prati stabili FVG

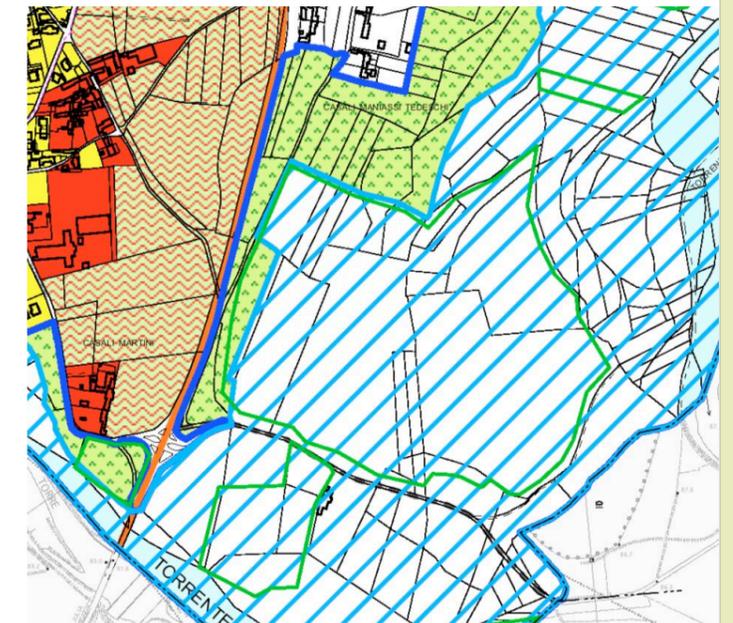
Zonizzazione PRGC | Campo di Marte | variante n. 34  
(In verde il perimetro del prato stabile)

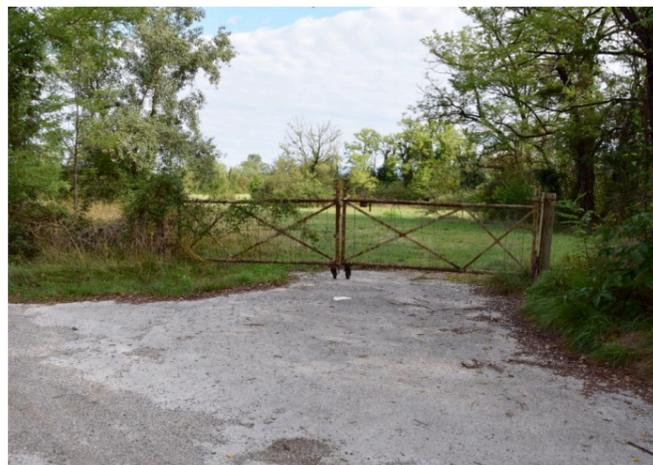
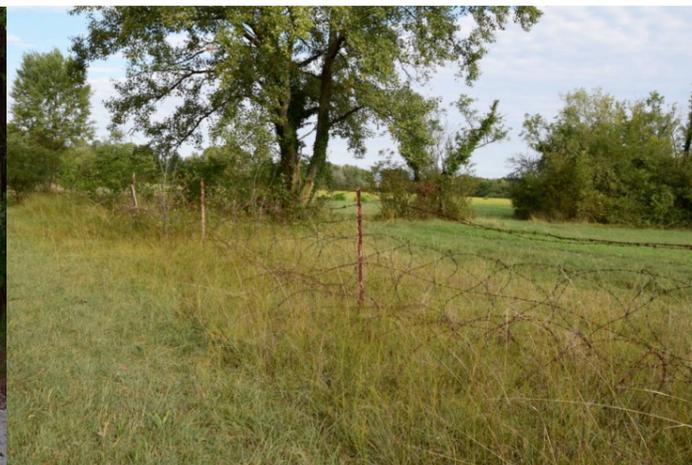
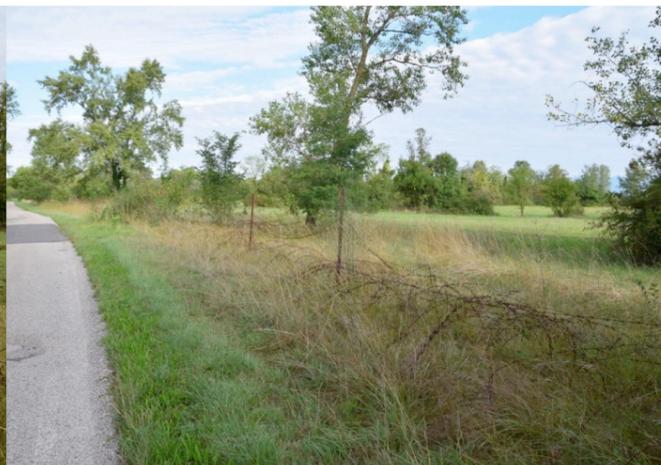
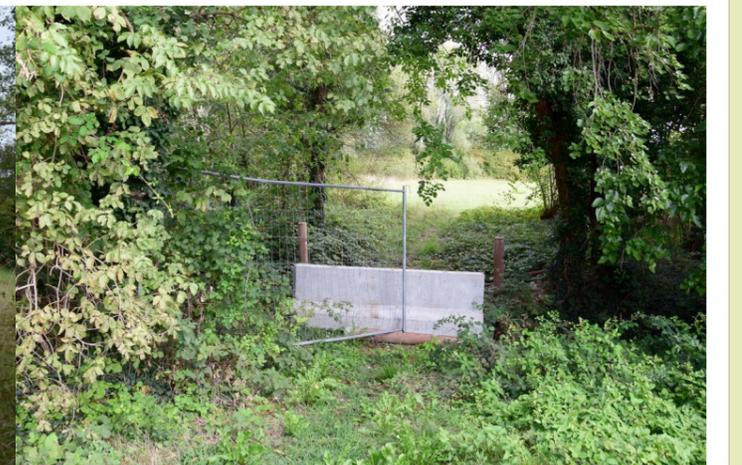
Foto stato di fatto | da sx a dx 1. cancello esistente accesso n. 1, 2. - 3. particolare recinzione esistente con filo spinato, 4. accesso esistente n. 2.

- rimozione cancelli accesso n.1;
  - demolizione pavimentazione esistente fronte accesso n.1;
  - chiusura accesso n. 2;
- N.B. la rimozione della recinzione in filo spinato esistente sarà oggetto di altro intervento;

- realizzazione nuova recinzione con massi tipo scogliera;
- realizzazione nuovo accesso n.1 con nuovo cancello in acciaio;
- nuova pavimentazione area fronte accesso n. 1 in asfalto;
- realizzazione area di sosta con n.2 tavoli con panche, rastrelliera per biciclette e cestino per i rifiuti zona sud-ovest;
- realizzazione parcheggio per 2 posti auto;
- installazione segnaletica;
