**UR  
2**

**PEBA  
PIANO DI ELIMINAZIONE DELLE  
BARRIERE ARCHITETTONICHE**

**AMBITO URBANO  
SCHEDE DI SINTESI**

**12.12.2022 VALENTINO FONTANINI Architetto**

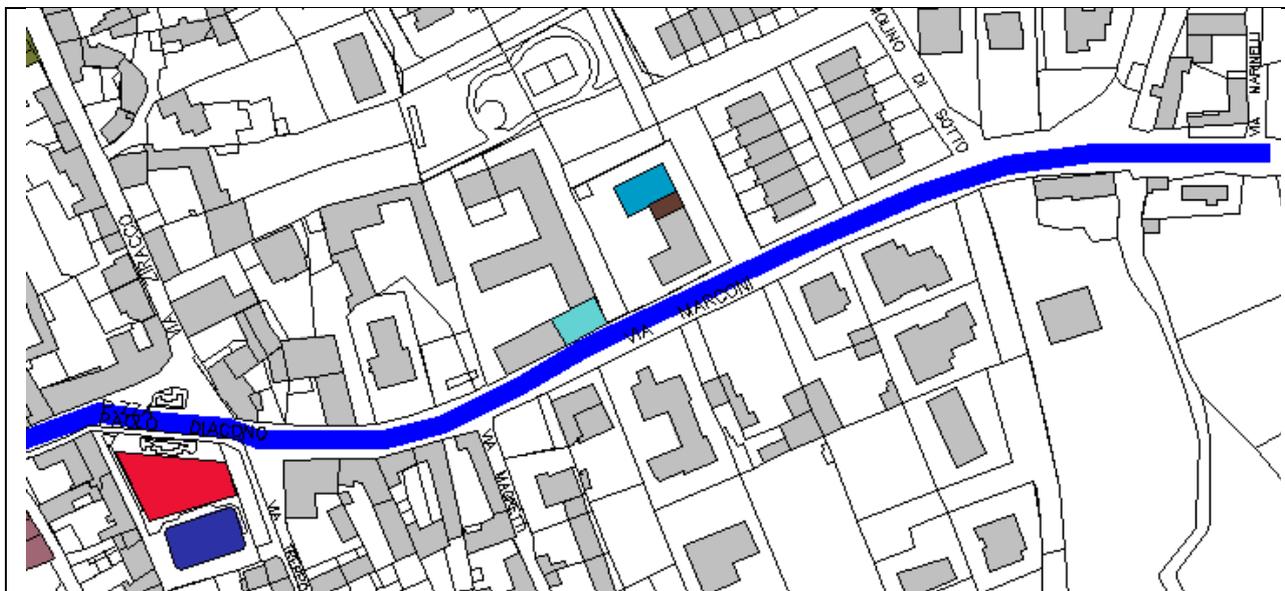
**URBANO U1.1**

**Percorso Principale Est** comprendente tratto di via Marconi da incrocio via Marinelli a P.za Paolo Diacono.

Il tratto stradale interessato dalla mappatura fa parte della S.S. 54 sulla quale il comune non ha la possibilità di intervenire con modifiche della carreggiata. Essa è a doppio senso di circolazione con tratti estesi di marciapiedi su ambo i lati costituiti da porfido, cordonate in pietra naturale. In alcuni tratti la pavimentazione è realizzata in asfalto e in materiale naturale stabilizzato. Sono presenti pali di illuminazione pubblica, pozzetti e chiusini di impianti a rete in genere.

In prossimità della Piazza il marciapiede presenta larghezze molto limitate tali da impedire la percorrenza e l'inversione di marcia. Nella Piazza il percorso pedonale non è definito e comunque è occupato dagli arredi di un esercizio commerciale. Sul lato settentrionale di P.zza Diacono confluisce via Zorutti a senso unico di circolazione.

Sul lato meridionale le larghezze dei marciapiedi sono sufficienti.

Il percorso pedonale potenzialmente accessibile scelto mediante la soluzione delle criticità inizia dall'estremità della pista ciclopedonale lungo la S.S.54 lato settentrionale, prosegue sempre su quel lato, con l'attraversamento di via Molino di Sotto fino in corrispondenza dell'Ufficio Postale. Il PEBA prevede anche l'adeguamento del percorso pedonale per il raggiungimento dell' "Ambulatorio Pubblico" e del centro del "Volontariato Attivo" che si trovano poco prima dell' "Ufficio Postale".

In corrispondenza dell' "Ufficio Postale" il percorso reso accessibile si sposta sul lato meridionale della strada mediante un passaggio pedonale. Questo si sviluppa fino alla P.zza Diacono in corrispondenza del parcheggio lungo via Treppo, attraversando le Vie Magrette e via Treppo.

Treppo con la realizzazione di un nuovo attraversamento pedonale che porta nell'area parcheggio del Municipio.

L'attraversamento pedonale esistente permette di raggiungere la zona settentrionale della piazza e l'ulteriore attraversamento su via Zorutti permette il proseguimento verso via Roma. L'area antistante l'esercizio commerciale sarà definita e confinata permettendo la realizzazione di un percorso pedonale protetto in adiacenza e l'accessibilità del percorso verso le attività commerciali presenti.

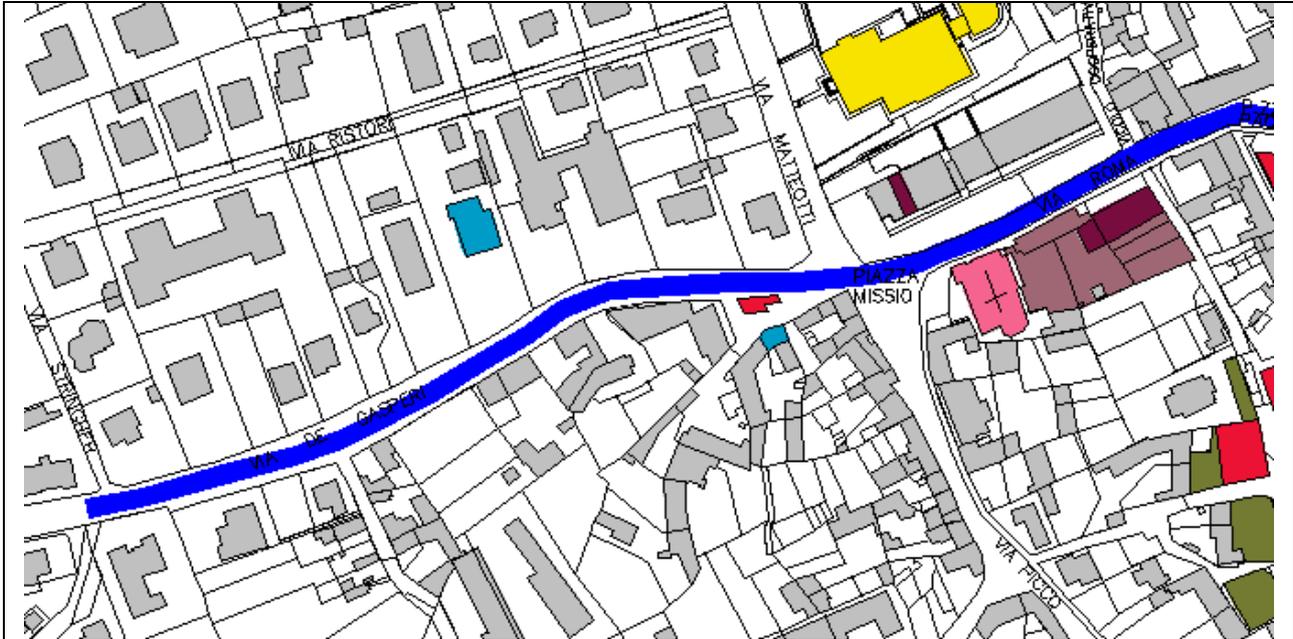
**Percorso**  
Principale Ovest **URBANO U1.2**

**Percorso Principale Ovest** comprendete: via Roma, P.za Missio, via De Gasperi. Tutta questa viabilità è strada statale n.54.

Il tratto stradale interessato dalla mappatura fa parte della S.S. 54 sulla quale il comune non ha la possibilità di intervenire con modifiche della carreggiata. Essa è a doppio senso di circolazione da via Roma a P.zza Missio (area semaforo): i marciapiedi su entrambi i lati della strada presentano pavimentazioni in porfido, cordonate in pietra naturale. Sono presenti pali di illuminazione pubblica, pozzetti e chiusini di impianti a rete in genere e in corrispondenza della Chiesa sono presenti degli ostacoli. Sul lato meridionale all'angolo con P.zza Diacono il percorso pedonale è pericoloso per mancanza di visibilità.

Il marciapiede sul lato settentrionale ha larghezze che vanno da circa 135 cm a 100 cm. In esso sono presenti numerose rampe in corrispondenza degli accessi carrai che lo occupa per buona parte lasciando una larghezza percorribile inferiore ai 90 cm. Le recinzioni in diversi punti sono arretrate in corrispondenza dei cancelli di ingresso ai lotti. Specialmente nella zona occidentale i marciapiedi non permettono la rotazione completa di una sedia a ruote.

Il marciapiede nel lato meridionale di via De Gasperi presenta larghezze sufficienti solamente nella parte centrale mentre nella parte occidentale, fino alla pista ciclabile, e tra la zona della Farmacia e il Calzolaio il marciapiede ha larghezze insufficienti sia per l'inversione di marcia che, in qualche tratto, anche per il transito in sicurezza di una sedia a ruote.

Il percorso pedonale potenzialmente accessibile scelto mediante la soluzione delle criticità inizia da via Roma sul suo lato settentrionale proveniente da P.zza Diacono fino a P.zza Missio (area semaforo) con la realizzazione di un nuovo attraversamento pedonale in corrispondenza a vicolo Cooperativa.

Nel tratto di P.zza Missio (area semaforo) il percorso prosegue lungo l'attraversamento pedonale esistente all'inizio dell'area di parcheggio dove è prevista una rampa autoportante in acciaio che consente l'accesso al porticato esistente in prossimità dell'ingresso alla Biblioteca.

Il percorso pedonale prosegue lungo via De Gasperi sul suo lato settentrionale per un primo tratto perché nella seconda parte della strada, dal punto in corrispondenza di via Percoro a via Sringher, la larghezza insufficiente del marciapiede per tratti maggiori di 10 m di lunghezza non permette l'inversione di marcia di una sedia a ruote.

Questo comporta la realizzazione di un nuovo attraversamento pedonale sulla S.S. 54 in prossimità del civico 16 sul lato nord e di via Percoto sul lato sud di Via De Gasperi dove i marciapiedi hanno larghezza sufficiente. Da qui può essere raggiunto l'edificio dove ha sede attualmente il "Calzolaio" percorrendo il marciapiede in direzione est.

Per il raggiungimento della pista ciclabile verso ovest, parte del percorso risulta comunque "condizionato". Cioè l'adattamento comporta comunque di fatto l'impedita inversione di marcia per una sedia a ruote per tratti maggiori di 10 m ameno di accedere liberamente alla proprietà privata. In particolare il raggiungimento della "Casa del Formaggio" e della pista ciclo pedonale è possibile solamente utilizzando l'area del parcheggio privato dell'esercizio commerciale.

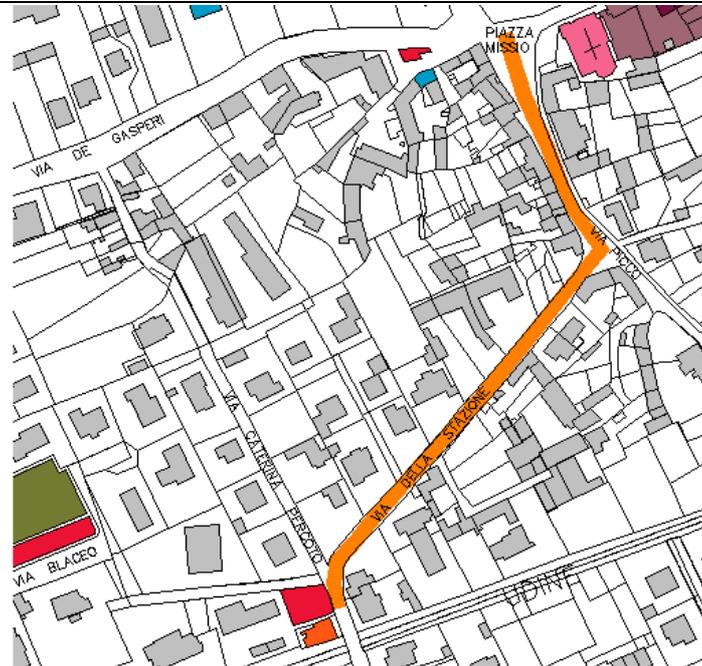
**URBANO** **U.2**

**Percorso Stazione** comprende P.zza Missio, tratto di via Picco, via della Stazione.

Via Picco: il tratto di via Picco da P.zza Missio all'incrocio con via della Stazione è a doppio senso di circolazione e i marciapiedi non sono accessibili lungo il lato orientale mentre quelli lungo il lato occidentale sono pressoché agevoli ma non del tutto accessibili per la presenza di pali della luce e altri ostacoli.

Nel tratto iniziale di via Picco, nella zona prossima alla confluenza con piazza Missio, è presente un attraversamento pedonale pericoloso che si estende su tutta la careggiata stradale che collega il piazzale della Chiesa con via De Gasperi sul lato meridionale. Proseguendo lungo via Picco verso sud non sono presenti altri attraversamenti pedonali che consentano di raggiungere alcuni esercizi commerciali di interesse locale molto frequentati dalle persone residenti come ad esempio "La Matita".

Via della Stazione: La strada è attualmente a doppio senso di circolazione. Il marciapiede ha larghezze che vanno da 70 cm a 20 cm sul lato meridionale e larghezze che vanno da 100 cm a 80 cm sul lato settentrionale. I marciapiedi sono inaccessibili su entrambi i lati della strada per larghezze ricorrenti inferiori ai 90 cm ed è impedito il cambio di direzione su tutta la lunghezza. I marciapiedi presentano cordonate interne in pietra piacentina, pavimentazione in cubetti di porfido e non presentano delimitazione verso l'esterno (passi carrai e pedonali di proprietà privata). La larghezza netta della viabilità carraia, da cordonata a cordonata, va da circa 5,10 m a 4,60 m comprensivi di cunette, che sono in mattonelle di asfalto di larghezza 20 cm.

La strada risulta già ora di difficile percorrenza al verificarsi del transito di due mezzi provenienti da sensi opposti. Essa è utilizzata da automobili e cicli ed è molto frequentata da pedoni che utilizzano la stazione ferroviaria durante tutto l'arco della giornata con maggiore intensità durante le ore "di punta".

Il percorso pedonale potenzialmente accessibile scelto mediante la soluzione delle criticità inizia da P.zza Missio fino al parcheggio antistante la "Stazione Ferroviaria". Da via Roma, lato settentrionale, si raggiunge il piazzale antistante la Chiesa per mezzo dell'esistente attraversamento pedonale. Il percorso prosegue verso via Picco lungo il suo lato occidentale. Per il suo raggiungimento si prevede il rifacimento dell'attraversamento pedonale in prossimità di piazza Missio, con la creazione di un'isola spartitraffico pedonale "salvagente" centrale di raccordo tra le due corsie, con cambio di direzione centrale in zona "protetta". Il percorso pedonale risulta così costituito da due tratti di lunghezza contenuta e facilmente superabili.

Nella zona centrale di via Picco, lungo il lato orientale, si trovano egli esercizi commerciali maggiormente frequentati. L'elevato dislivello delle soglie d'ingresso, gli spazi contenuti in relazione alla collocazione degli ingressi, il loro posizionamento e le caratteristiche geometriche dei marciapiedi non permettono la contemporanea realizzazione di rampe longitudinali sul marciapiede e l'attraversamento pedonale per il collegamento con il lato opposto della strada. Per risolvere questa criticità multipla, è proposta la realizzazione di nuovo attraversamento pedonale in zona intermedia, con la creazione di un dosso su tutta la larghezza della strada, che permette l'attraversamento della stessa mantenendo la quota dei marciapiedi. Tale soluzione proteggere il transito dei pedoni, contribuisce a richiamare l'attenzione dei conducenti dei veicoli in transito e permettere la realizzazione di rampe longitudinali sul marciapiede orientale in spazi contenuti in relazione alla collocazione degli ingressi ai negozi.

In via della Stazione, vista la contemporanea percorrenza pedonale, ciclistica e automobilistica a doppio senso di circolazione, gli spazi disponibili risultano assolutamente inadeguati. Anche scegliendo di aumentare la larghezza dei marciapiedi in un solo lato, la larghezza della strada si ridurrebbe notevolmente impedendo il doppio senso di circolazione. Pertanto è ipotizzata una viabilità veicolare a senso unico di circolazione in modo coordinato con via Caterina Percoto, già strada a senso unico e il modesto innalzamento della quota pavimentale fino a quella prossima dei cortili latitanti. L'intervento consisterebbe nel rialzo della pavimentazione stradale fino alla quota prossima a quella degli attuali marciapiedi per tutto il tratto stradale che va dalla confluenza di via C. Percoto verso ovest fino alla strettoia in prossimità dell'incrocio con via A. Picco.

Si ipotizza di realizzare la pavimentazione a raso portando il percorso privilegiato per pedoni sul lato settentrionale pavimentandolo in porfido, delimitato da cordona in pietra e binderi di porfido. Il resto della strada sul lato meridionale potrà essere pavimentato in asfalto. Conseguentemente si ipotizza anche di limitare la velocità di percorrenza veicolare a 5 km/h. Le acque meteoriche potranno essere convogliate al centro della strada dove potrà essere disposta una caditoia longitudinale. Questa soluzione permetterebbe anche l'agevole accesso alle proprietà private senza rampe.

Per garantire il collegamento pedonale all'area parcheggio antistante la stazione è prevista la realizzazione di un nuovo attraversamento pedonale all'incrocio di via C. Percoto e l'allargamento del marciapiede settentrionale di via Blaceo nel tratto iniziale fino all'altezza dell'attraversamento pedonale esistente.

Per permettere l'inversione di marcia anche sul marciapiede del lato sud di via Blaceo, è previsto l'innalzamento della pavimentazione stradale con la creazione di un dosso in corrispondenza dell'attraversamento pedonale esistente.

Infine, per il raggiungimento dell'area pertinenziale alla "Stazione", è previsto l'allargamento del marciapiede e la creazione di una rampa per il superamento del dislivello con il parcheggio.

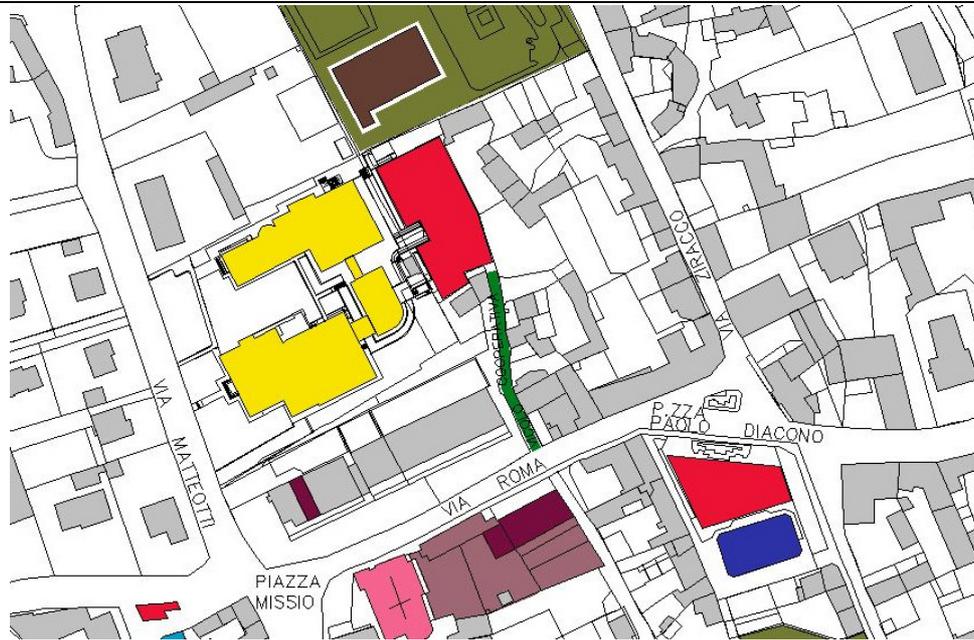
scheda  
**U.3**

**Percorso Broilo Perosa** comprende: via Vicolo Cooperativa.

Vicolo Cooperativa è a doppio senso di circolazione con origine da via Roma. Il percorso pedonale permette di raggiungere l'area del parcheggio del "Centro di Aggregazione Giovanile" e della Scuola Materna.

Nel tratto iniziale della strada il marciapiede sul lato orientale presenta pavimentazione in porfido e cordonata in pietra naturale, con larghezze che variano da 125 a 18 cm circa. Non è garantita né la percorrenza da parte di sedie su tutto il percorso né l'inversione di marcia ogni 10 m.

Gran parte della strada è priva di marciapiede. Sono presenti accessi carrai e muretti di recinzione. Nella zona interna si trova il grande parcheggio pubblico.

Il percorso pedonale potenzialmente accessibile, scelto mediante la soluzione delle criticità, si sviluppa su tutto il lato settentrionale di vicolo Cooperativa, da via Roma fino alla rampa presente a ridosso dell'area pertinenziale del "Centro di Aggregazione Giovanile", collocata sul lato nord del parcheggio.

Da qui il percorso pedonale accessibile si sviluppa verso nord interessando l'area del Broilo.

Nel parcheggio esistente è prevista la manutenzione di uno stallone per persone disabili.

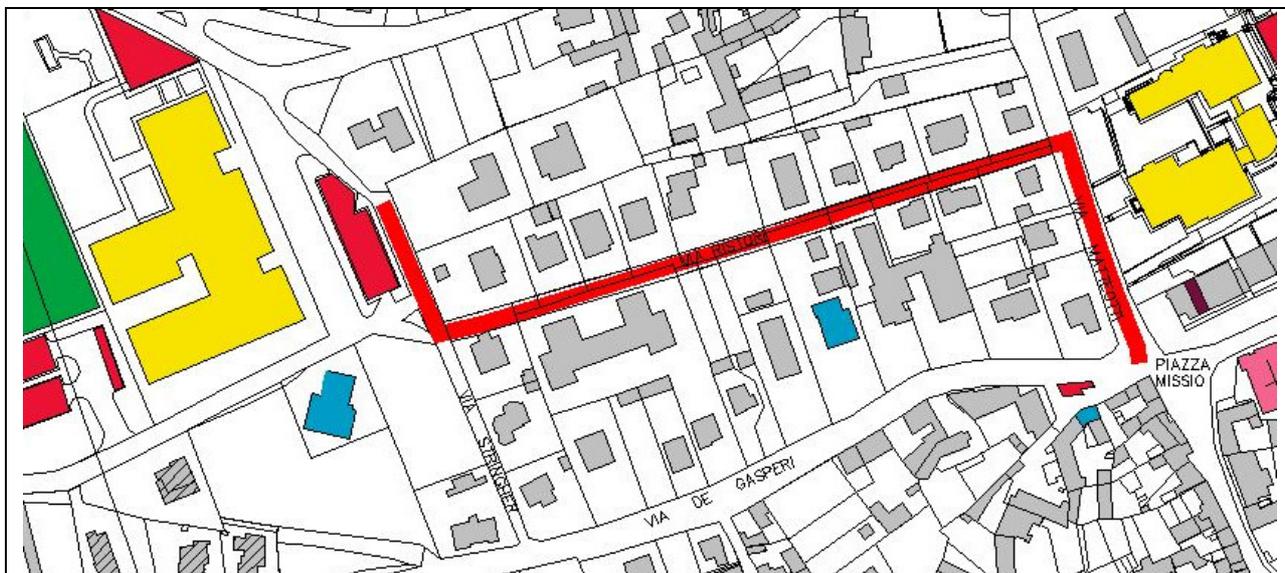
**URBANO** **U.4**

**Percorso Scolastico** comprende: via Matteotti, via Ristori, via Stringher parte nord.

**Via Matteotti:** il tratto di via Matteotti da piazza Missio fino all'incrocio con via Ristori è a doppio senso di circolazione. I marciapiedi su entrambi i lati della strada presentano pavimentazioni in porfido e cordonate in pietra naturale. Lungo il lato occidentale sono presenti parcheggi in linea. Il marciapiede sul lato orientale non è del tutto accessibile perché larghezza non garantisce l'inversione di marcia di una sedia a ruote ogni 10 m.

**Via Ristori:** la strada si sviluppa dall'incrocio con via Matteotti all'incrocio con via Stringher con una lunghezza complessiva di circa 250 m, e attualmente è a doppio senso di circolazione. La strada risulta già ora di difficile percorrenza al verificarsi del transito di due mezzi provenienti da sensi opposti.

Il marciapiede sul lato meridionale ha larghezze che vanno da 85 a 100 cm circa e allargamenti distanti l'uno dall'altro più di 10 m, pertanto risulta impedita l'inversione di marcia per una sedia a ruote ogni 10 m.

Su tutta la lunghezza della strada i marciapiedi presentano cordonate interne in pietra piacentina pavimentazione in cubetti di porfido e non presentano delimitazione verso l'esterno (passi carrai e pedonali di proprietà privata) in corrispondenza dei quali la pendenza trasversale non è conforme.

L'incrocio con via Stringher risulta problematico perché i conducenti dei veicoli provenienti da via Ristori

prestano scarsa attenzione ai pedoni provenienti da nord in quanto normalmente concentrati sui veicoli che sopraggiungono da sinistra, ossia dal tratto di via Stringher a senso unico verso la SS 54.  
 Via Stringher parte nord: è il tratto di via Stringher che va dall'incrocio con via Ristori verso nord fino all'area dei parcheggi pertinenziale al complesso scolastico.

Il percorso pedonale potenzialmente accessibile scelto mediante la soluzione delle criticità inizia da P.zza Missio e si sviluppa su via Matteotti fino all'area di sosta dei mezzi pubblici lungo il lato orientale. Si prevede l'adeguamento del percorso pedonale fino al raggiungimento del marciapiede limitrofo alla Scuola Materna, lungo il quale è tollerata la larghezza esistente per la presenza della recinzione, anche se per tratti maggiori di 10 m.

Utilizzando l'attraversamento pedonale esistente con l'adeguamento dell'isola centrale il percorso pedonale prosegue sul lato occidentale di via Matteotti fino all'incrocio con via Ristori.

Lungo via Ristori l'allargamento del marciapiede sul lato meridionale e conseguente spostamento dei parcheggi, comporta il restringimento della viabilità carraia portandola a senso unico di circolazione.

All'estremità occidentale di via Ristori il percorso attraversa la strada portandosi sul suo lato settentrionale in corrispondenza di via Stringher. Il percorso pedonale prosegue verso nord per un tratto sul lato orientale di via Stringher e successivamente mediante l'attraversamento stradale si conclude nell'area parcheggio pertinenziale al complesso Scolastico.

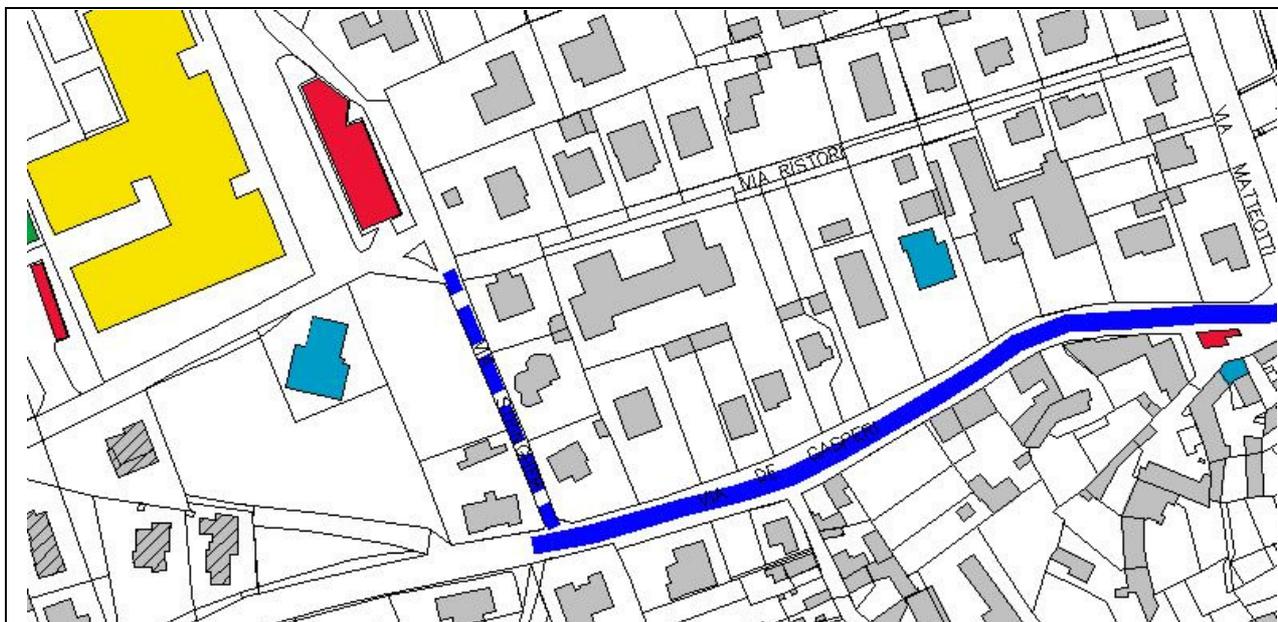
**U.5**

**Percorso Alternativo Principale Ovest** comprende: via Stringher tratto sud, e tratto limitato di via De Gasperi in prossimità della pista ciclabile.

Per il raggiungimento della pista ciclopedonale nella sua estremità a ovest dell'abitato di Remanzacco il PEBA ipotizza un percorso alternativo a quello "Principale Ovest" utilizzando via Stringher dall'estremità occidentale di via Ristori.

Il tratto sud di via Stringher dalla S.S.54 via De Gasperi all'incrocio con via Ristori è senso unico di circolazione con direzione da sud a nord.

In questo tratto stradale il marciapiede è presente solo sul lato orientale. Esso è costituito da pavimentazione in cubetti di porfido cordonate in pietra piacentina ed è interrotto in alcuni tratti da passi carrai e pedonali di proprietà privata. Il marciapiede ha una larghezza di 100 cm circa che non garantisce l'inversione di marcia di una sedia a ruote ogni 10 m. La larghezza complessiva della strada, compreso il marciapiede è di 555 cm circa. In corrispondenza dell'incrocio con la S.S. 54 il marciapiede confluisce su questa strada collegandosi al suo marciapiede. Sul lato opposto, a ovest dell'incrocio, il marciapiede presente sul lato nord della S.S. 54 presenta una larghezza di circa 90 cm. L'area edificata nell'angolo nordovest dell'incrocio è occupata dalla "Casa Cantoniera" il cui recinto prospiciente le strade pubbliche è in muratura intonacata.

Il percorso pedonale potenzialmente accessibile scelto mediante la soluzione delle criticità inizia dall'incrocio con via Ristori fino all'estremità della pista ciclabile al di là della S.S 54 via de Gasperi.

Si prevede il mantenimento del tratto stradale di via Stringher a senso unico di circolazione e l'allargamento del marciapiede lungo il suo lato orientale con il restringimento della carreggiata fino a 400 cm circa.

Per permettere la continuità del percorso pedonale e il raggiungimento della pista ciclopedonale, posta sul lato opposto della "Casa del Formaggio" rispetto a via Zorutti, e della "Casa del Formaggio", in corrispondenza dell'incrocio si prevede l'attraversamento sia di via Stringher, a lato della "Casa

Cantoniera”, che della S.S. 54, di fronte alla “Casa Cantoniera”.

In relazione alla conformazione planimetria delle strade e dei marciapiedi tra i due attraversamenti pedonali, sull’angolo sud-ovest dell’incrocio tra via Stringher e la SS 54 via De Gasperi, è necessario l’allargamento del marciapiede e l’arretramento del recinto/muro di sostegno della “Casa Cantoniera” attraverso la demolizione e ricostruzione di tali manufatti nella nuova posizione, e il rifacimento del marciapiede sul lato settentrionale di detto incrocio, oltre ad altre opere complementari edili e impiantistiche.

La previsione sopra descritta è condizionata alla realizzazione di opere su terreno di altra proprietà per l’attraversamento su S.S.54 via De Gasperi.
