COMUNE DI REMANZACCO
(Provincia di Udine)

**STUDIO GEOLOGICO-TECNICO, A CORREDO DELLA VARIANTE
N.33 AL P.R.G.C. , DI ADEGUAMENTO AL PIANO STRALCIO PER
L'ASSETTO IDROGEOLOGICO DEL BACINO DEL FIUME ISONZO**

Varmo, aprile 2015

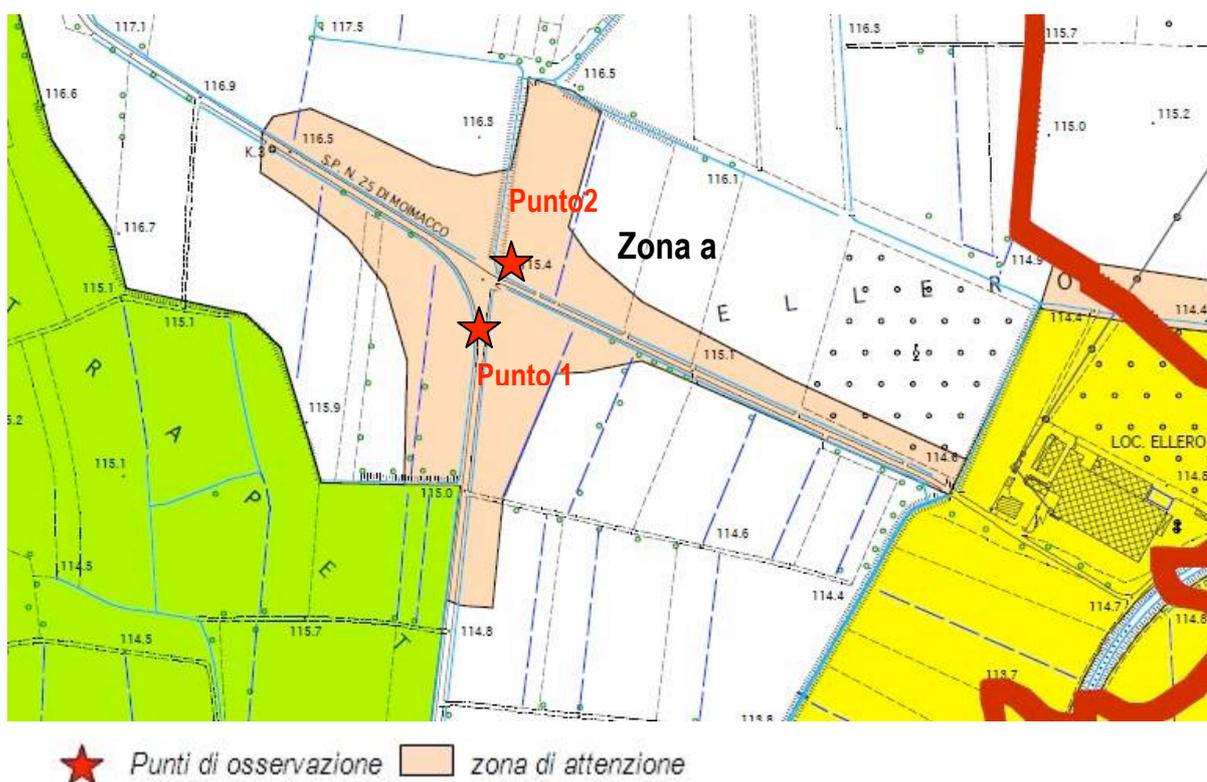
Zona a: da Ziracco verso Moimacco

Le sezioni 1a e 2a, parallele alla strada provinciale n.25 di Moimacco che corre per un buon tratto incassata rispetto al piano circostante, mettono in luce un gradiente di pendenza verso sud est sino al recettore rappresentato dal fosso in corrispondenza di Casali Ellero, ma anche una netta sopraelevazione del piano, sul lato destro della strada provinciale, sino oltre l'incrocio. Le sezioni 3a e 4a, trasversali alla strada verso Casali Ellero confermano la criticità del fosso che costeggia la sede stradale e l'abbassamento lungo il lato sinistro della stessa strada. Alla luce di queste osservazioni, in considerazione del fatto che si tratta di acqua di ruscellamento, con lame non superiori ai 50 cm, **il tratto più a nord della zona (colorato in grigio) viene classificato a pericolosità idraulica nulla**, mentre resta a **pericolosità idraulica bassa P1** il resto della superficie di attenzione.

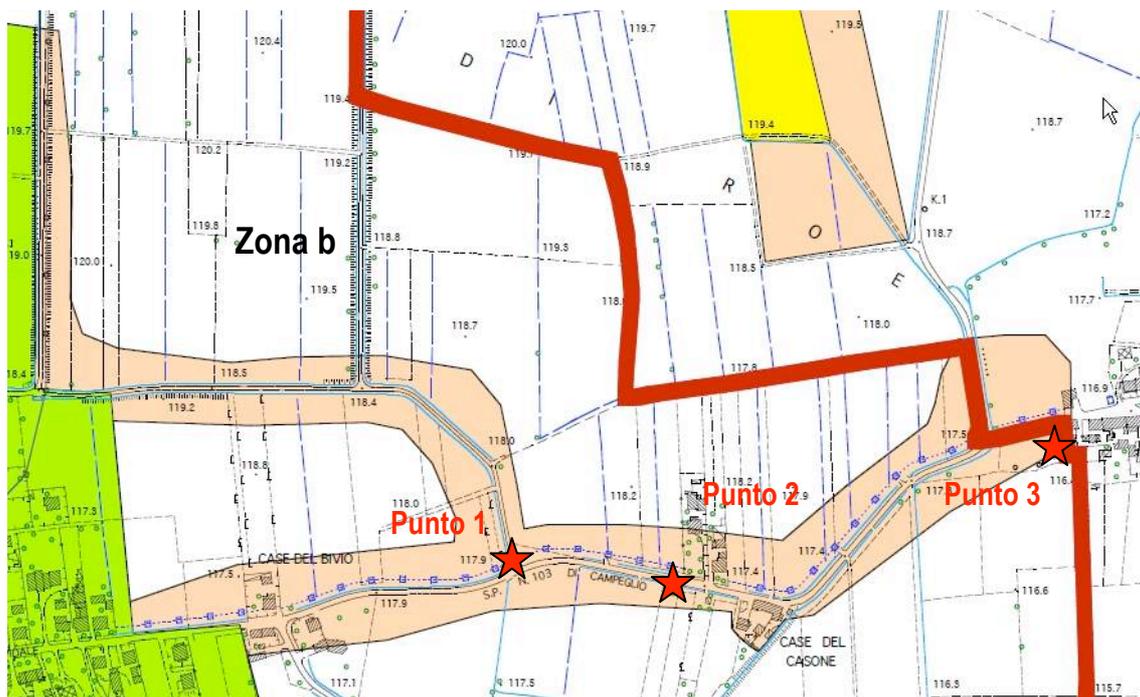
Zona b: da Ziracco verso Faedis

Il piano è acclive verso sud est. Sul settore a nord in corrispondenza della sezione 1b il recettore d'acqua è la strada fortemente incassata rispetto al piano, mentre il resto della zona è soggetto ad allagamento per difficoltà di drenaggio, messa in luce dalle sezioni topografiche. Le lame d'acqua non sono superiori ai 50 cm e **la zona viene classificata a pericolosità idraulica P1**, tolto il lembo del settore a nord, colorato in grigio, sopraelevato rispetto al piano circostante.

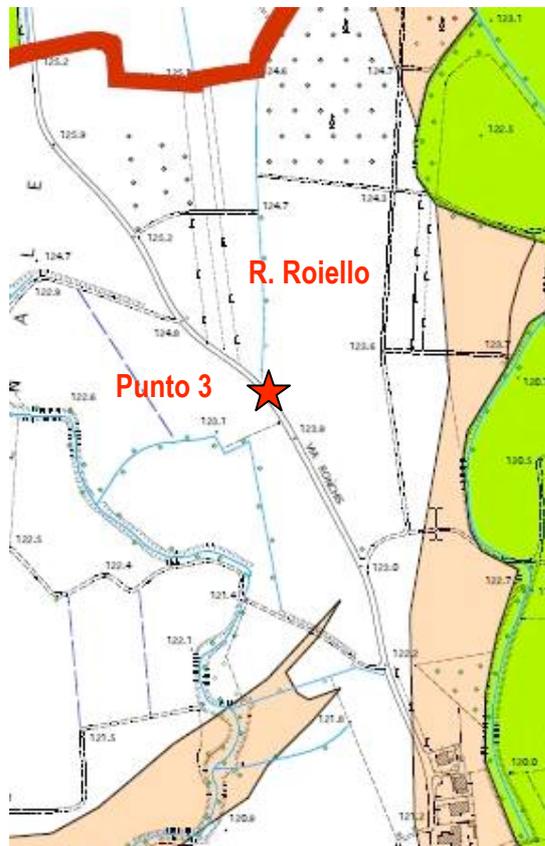
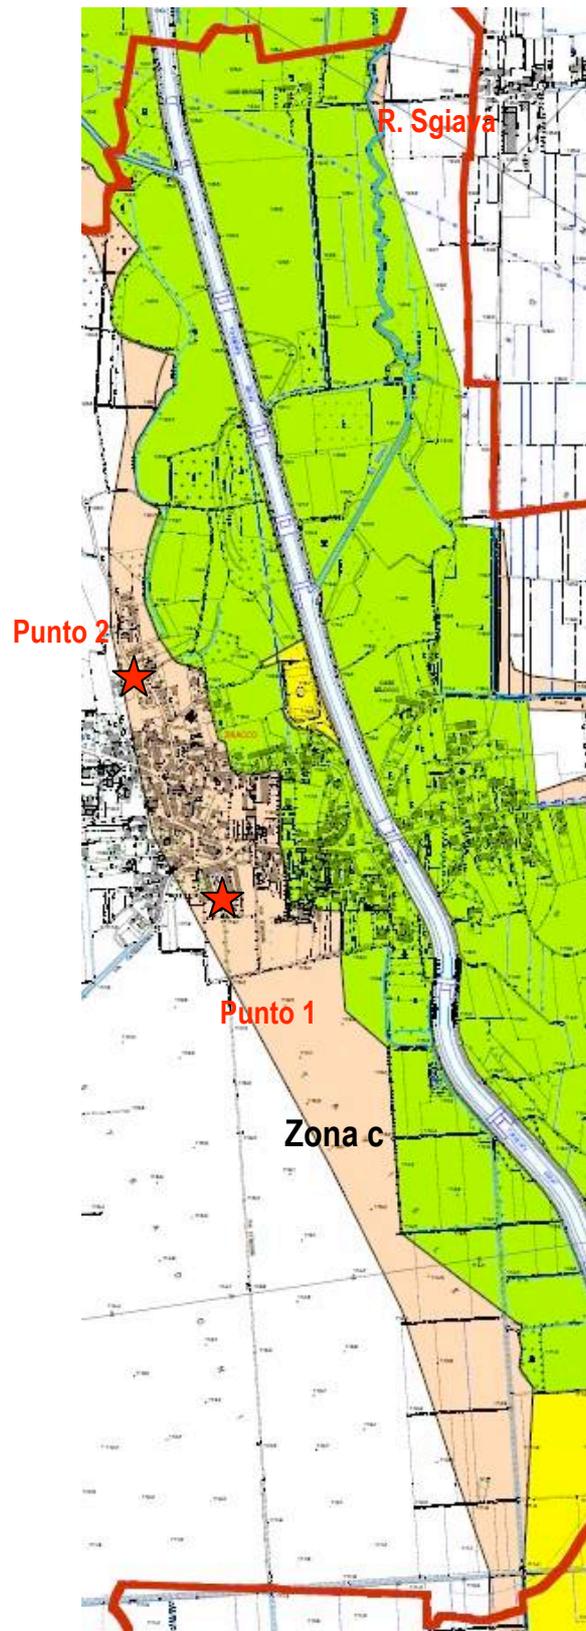
Zona c: Si tratta di una fascia esterna all'ambito di pericolosità P1 che costeggia da nord a sud il T. Grivò

Il piccolo tratto del R. Sgiava, sul confine del comune, a nord est di Ziracco, viene considerato assieme alla zona "c", in continuità con la fascia che margina, sulle due sponde, il sistema del Grivò. Le sezioni topografiche 15c e 16c riportano una situazione analoga al resto del piccolo corso d'acqua compreso entro la fascia a pericolosità P1 a margine del Grivò. **Il settore è perciò ascritto alla zona a pericolosità idraulica bassa P1.**

In sponda destra del Grivò solo le sezioni 7c, 8.1c, 9c, 11c, 12c e 13c riportano nel complesso tre nuclei di aree allagabili, con lame inferiori a 50 cm, in aderenza alla fascia già classificata a pericolosità P1, mentre il resto della zona, come dimostrano le sezioni, sopraelevato quasi sempre di oltre un metro, e privo di canali, viene classificato a pericolosità nulla.

Come riportato nelle tavole seguenti i tre nuclei vengono classificati a pericolosità idraulica bassa P1.

I problemi della piccola area nel settore orientale del paese, sempre in sponda destra (sez.7c), si legano all'inefficace laminazione delle piene del canale Roiello, captato dalla Roggia Racchiusana, in comune di Povoletto, e scorrente lungo la strada da Ronchis verso Ziracco. L'area allagata, dai dati raccolti in loco con lame d'acqua di 20cm, s'inserisce nella parte più bassa dell'abitato, posta quasi completamente in zona già classificata a pericolosità P1 dal Piano di Assetto Idrogeologico (P.A.I.). Ora l'intervento finanziato dalla Protezione Civile, su progetto del Consorzio Poiana, è ultimato (vedi documentazione fotografica) e l'Amministrazione Comunale si riserva la possibilità, dopo il collaudo dei lavori, di procedere alla richiesta di riduzione dell'area di attenzione attuale, attraverso l'articolo 6, delle Norme di Attuazione del P.A.I.

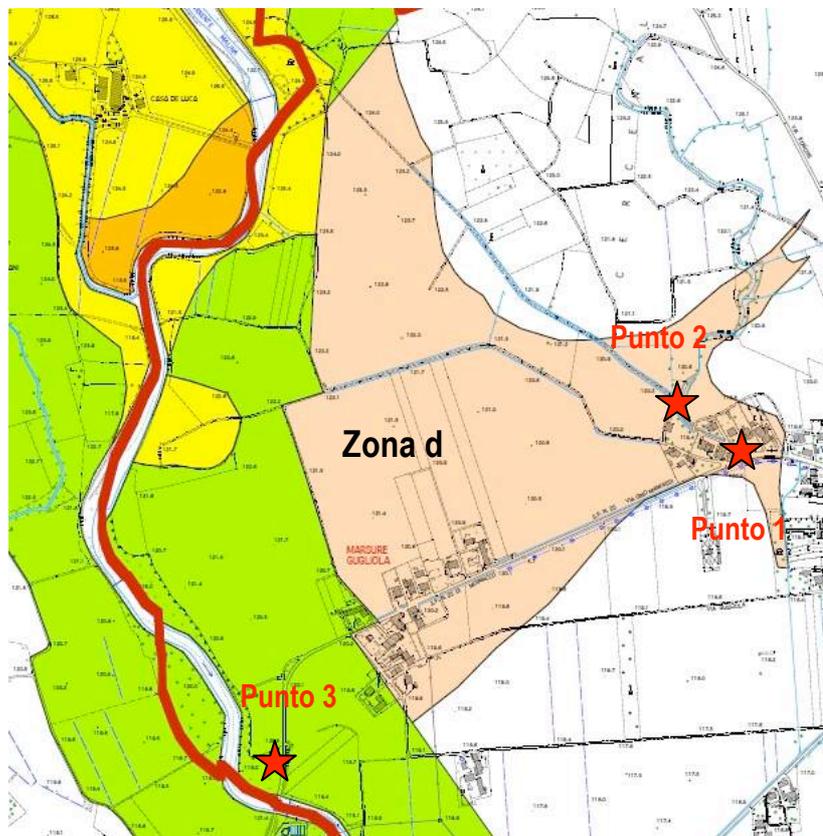
Zona d: da Ziracco a Marsure Gugliola. Ampia zona depressa.

Parte della zona rientra nel complesso di interventi, già menzionato, su progetto del Consorzio Poiana e finanziamento della Protezione Civile, per risolvere i problemi di smistamento delle acque provenienti dal Roiello, attraverso una canalizzazione, fino ad ora carente, a nord del nucleo Case Cudicio, per condurre le portate eccedenti nel T. Malina

Le sezioni condotte più o meno in senso longitudinale tagliano il canale Malina rispetto al quale riportano prima una lieve digradazione verso quote più basse, nelle sez 1d e 2d, poi in modesta controtendenza, nelle successive 3d e 4d, c'è un incremento sulla lunghezza massima di mezzo chilometro. La sezione 6d, alle porte di Ziracco indica un territorio lievemente depresso rispetto all'altura dell'abitato, a valle di Via Case Cudicio dove sono stati ultimati i lavori già menzionati della Protezione Civile.

Si ritiene che nel suo complesso l'area funga da recettore di acque ruscellanti, con lame nel complesso modeste, con tendenza verso sud est e, nell'attesa che gli esiti degli interventi producano lo sgravio della problematicità, in parte dell'abitato di Ziracco, si propone di **classificare l'intero ambito come zona a pericolosità idraulica bassa P1**, riservando all'Amministrazione Comunale la possibilità, al collaudo dei lavori, di procedere alla richiesta di riduzione dell' area di attenzione attuale, attraverso l'articolo 6, delle Norme di Attuazione del P.A.I.

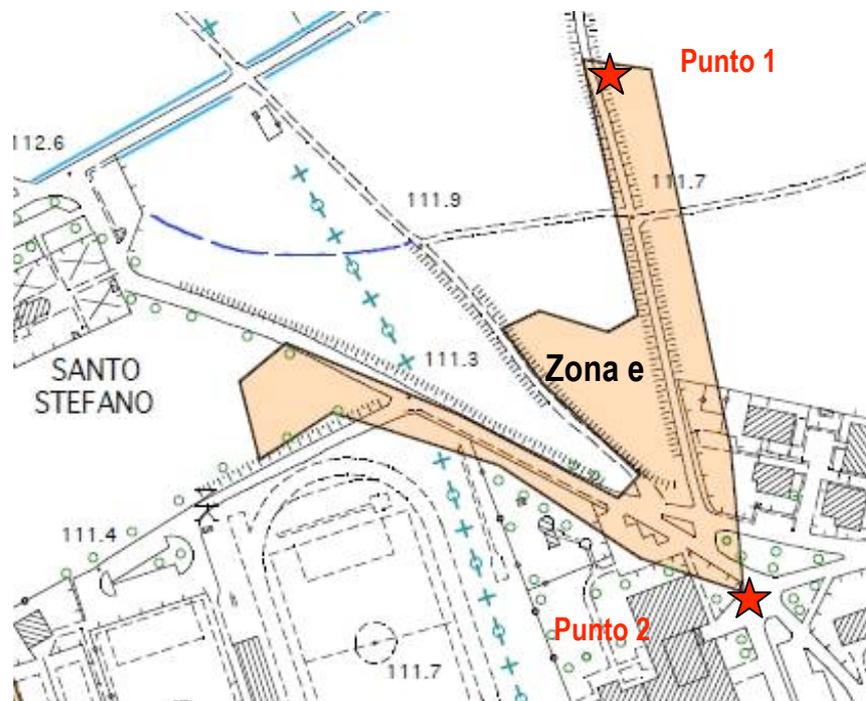
Zona e: a nord di Remanzacco prima del cimitero di Santo Stefano

La “e” è zona di convergenza di strade incassate nella campagna, che fungono da vie d’acqua provenienti da nord e ristagnanti all’imbocco dell’abitato. Tutte le sezioni confermano la difficoltà di deflusso delle acque di precipitazione, con lame non superiori ai 50 cm. **La zona viene classificata a pericolosità idraulica bassa P1.**

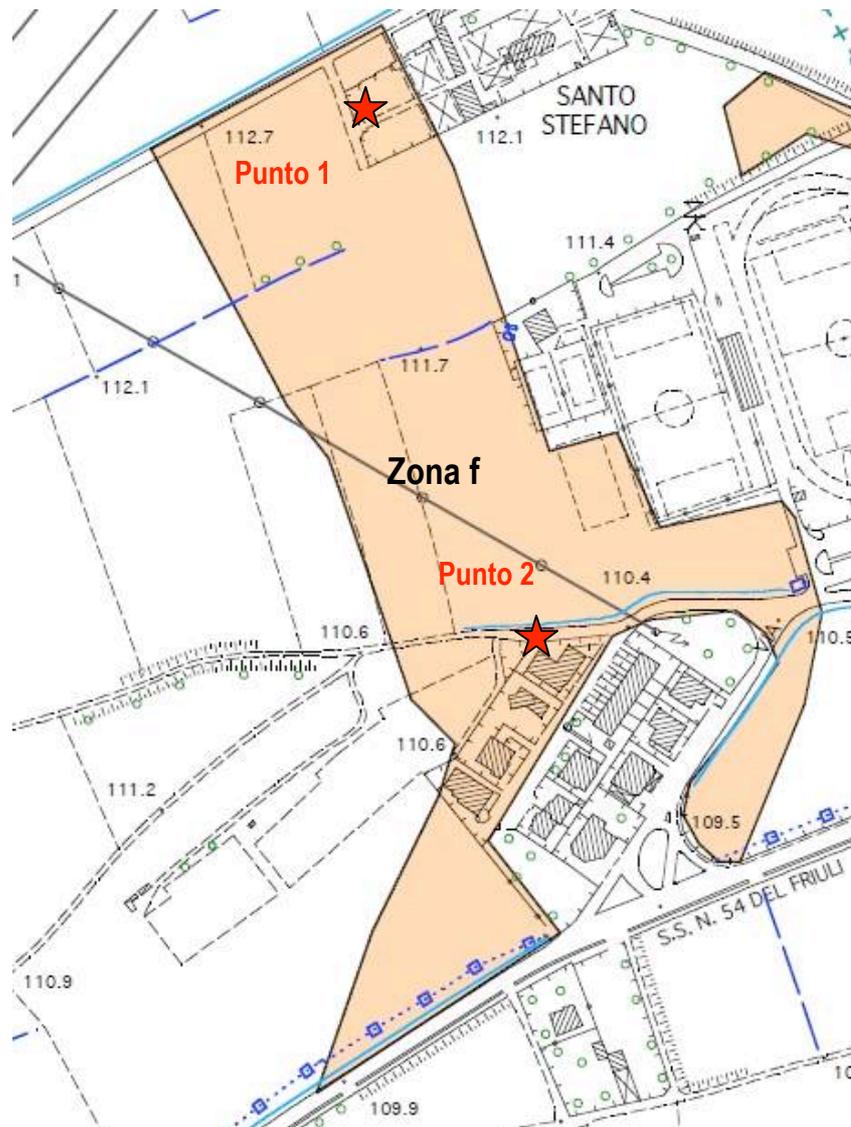
Zona f: Dal cimitero di Santo Stefano alla SS 54

La zona “f” rientra in un’area di sgrondo delle acque ruscellanti di precipitazione entro sedi viarie interpoderali, incassate rispetto alla campagna circostante. Le acque vengono veicolate verso la SS N. 54, coinvolgendo un piccolo nucleo abitato. Le lame d’acqua sono minime e intercettano solo un ristretto numero di abitazioni. Le sezioni topografiche dall’1f al 6f convalidano la situazione di precarietà di drenaggio. Le sezioni 7f ed 8f, l’una ortogonale all’altra, indicano invece un piano, peraltro artificiale, sopraelevato rispetto all’intorno della zona di attenzione, in corrispondenza del riporto per l’ampliamento del cimitero. Per le considerazioni appena esposte, tolto **il settore di ampliamento del cimitero, con pericolosità nulla**, la zona “f” viene **classificata a pericolosità idraulica bassa P1**.

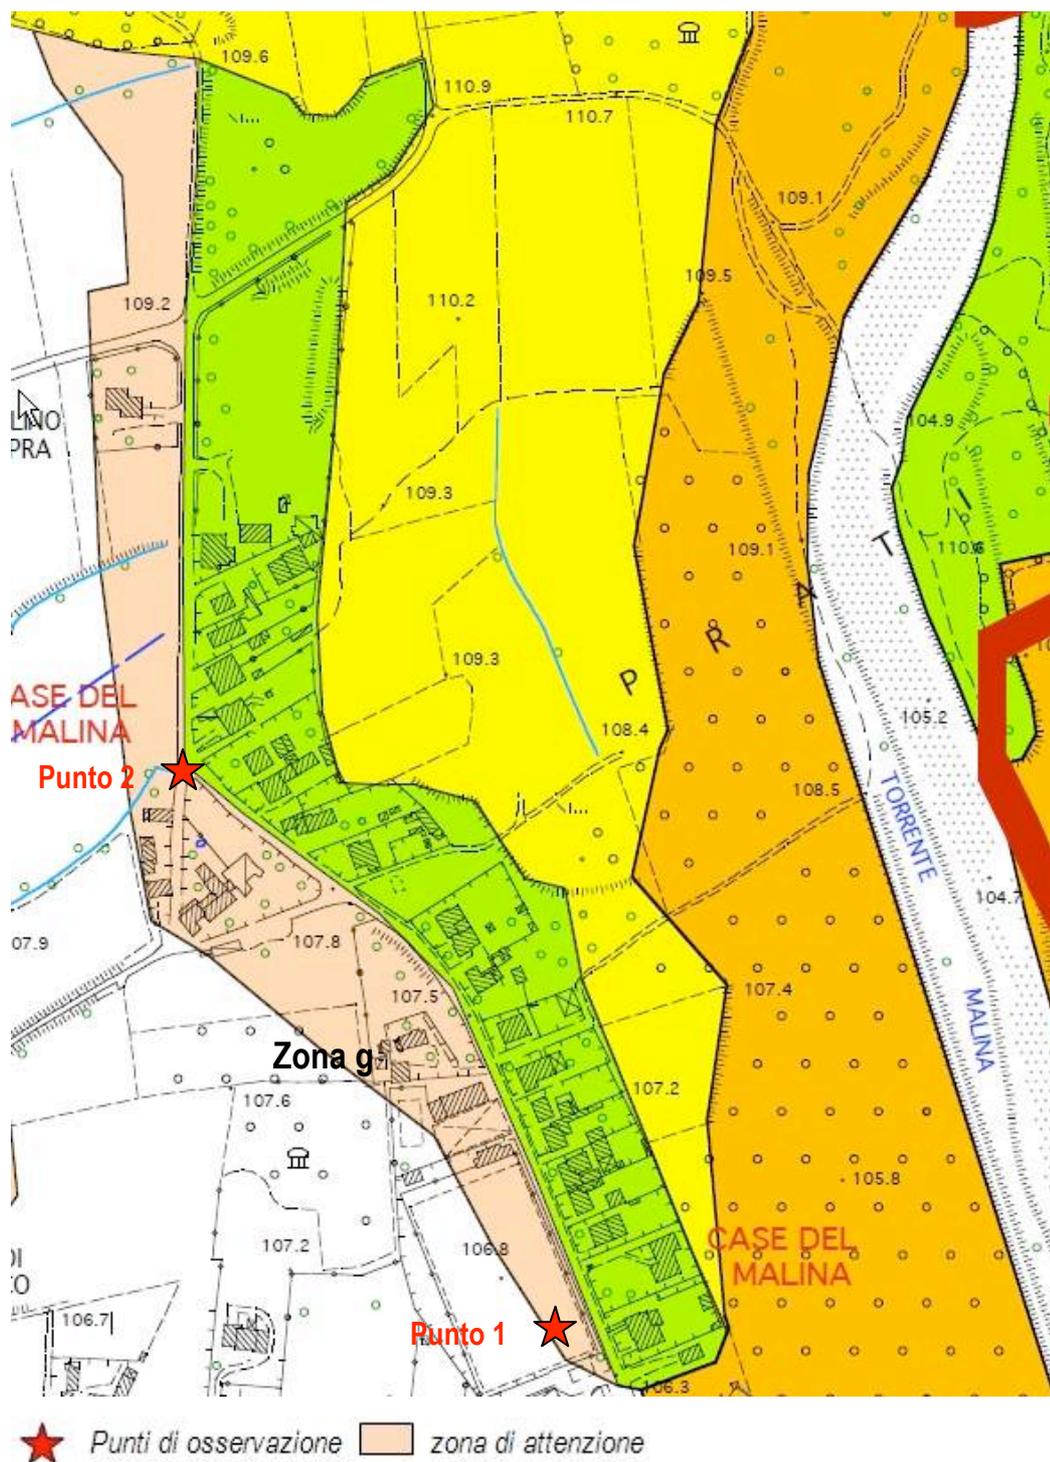
Zona g: Dalla SS54 verso case Malina

La zona è a margine della fascia a pericolosità idraulica P1 già esistente, ai bordi del corso del Malina. Come dimostrano le sezioni topografiche nel loro complesso, è in un contesto di bassura, in cui si avvicendano deboli dorsali che riversano le acque meteoriche nelle zone di ristagno idrico, con lame d'acqua minime. **Tutto l'ambito "g" viene classificato a pericolosità idraulica bassa P1.**

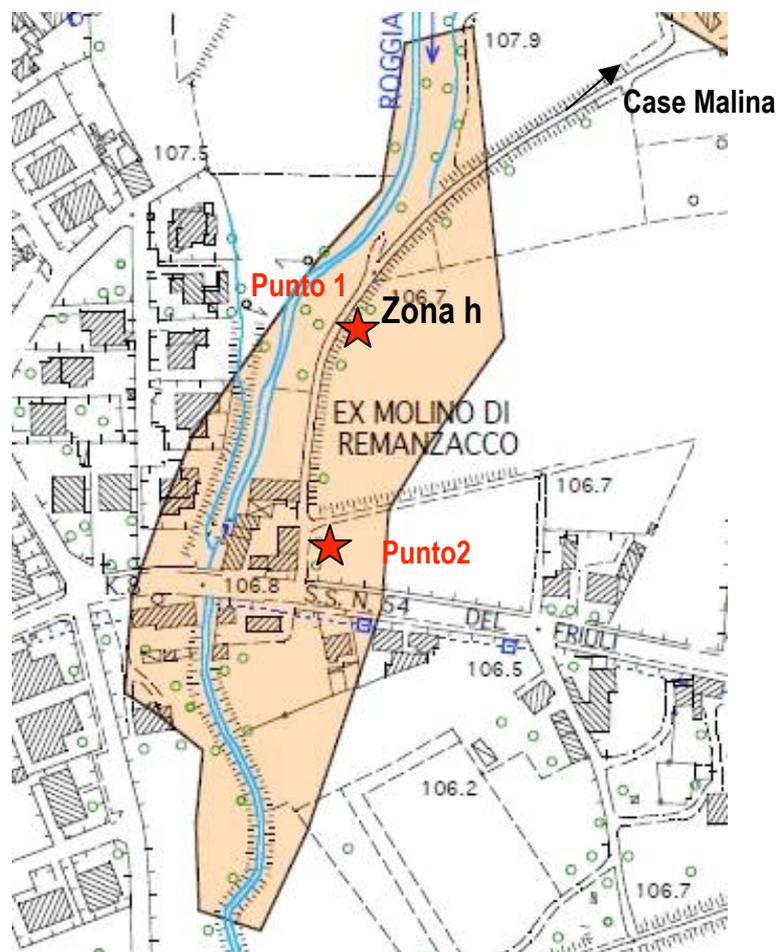
Zona h: Ex molino di Remanzacco

Si tratta di un'area depressa a cavallo della Roggia Cividina mal servita da opere di scolo per le acque meteoriche ruscellanti, che si incanalano o intercettano comunque veicoli preferenziali verso zone di ristagno idrico, nell'intorno della rete di deflusso secondaria, provocando disagi ad un piccolo nucleo di case. La sezione 1h interseca anche la zona "g" in un contesto pianeggiante in lieve declivio verso i due collettori della R. Cividina, ad ovest e del T. Malina, ad est. L'intero ambito, soggetto ad allagabilità con lame d'acqua inferiori a 50 cm, viene classificato **come zona a pericolosità idraulica bassa P1.**

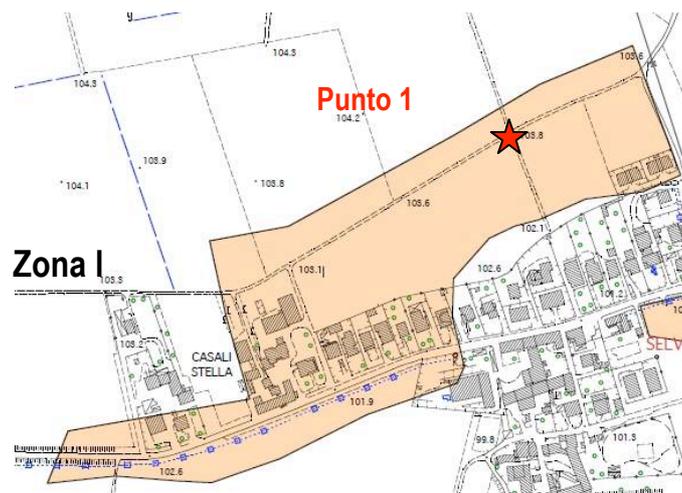
Zona I : Selvis – Casali Stella

Le carrarecce poste a nord di Selvis convogliano le acque meteoriche verso un avvallamento nell'intorno dell'abitato, protetto da muretti di cinta che deviano il percorso delle acque verso la SP N.48, a sud. Le sezioni 3.1l e 4l isolano un dosso, in corrispondenza di un nucleo abitativo, non allagabile, quindi a **pericolosità idraulica nulla**. Le altre sezioni, comprese quelle della zona "i", accertano un'estesa area di precarietà idraulica, per risolvere la quale l'Amministrazione Comunale ha affidato al Consorzio Ledra Tagliamento uno studio di fattibilità, mediante interventi di sistemazione idraulica. Quindi **l'intero ambito "i" e la gran parte dell'ambito "I" vengono classificati come zone a pericolosità idraulica bassa P1**, riservando all'Amministrazione Comunale la possibilità, a lavori conclusi e collaudati, di procedere alla richiesta di riduzione delle aree di attenzione attuale, attraverso l'articolo 6, delle Norme di Attuazione del P.A.I.

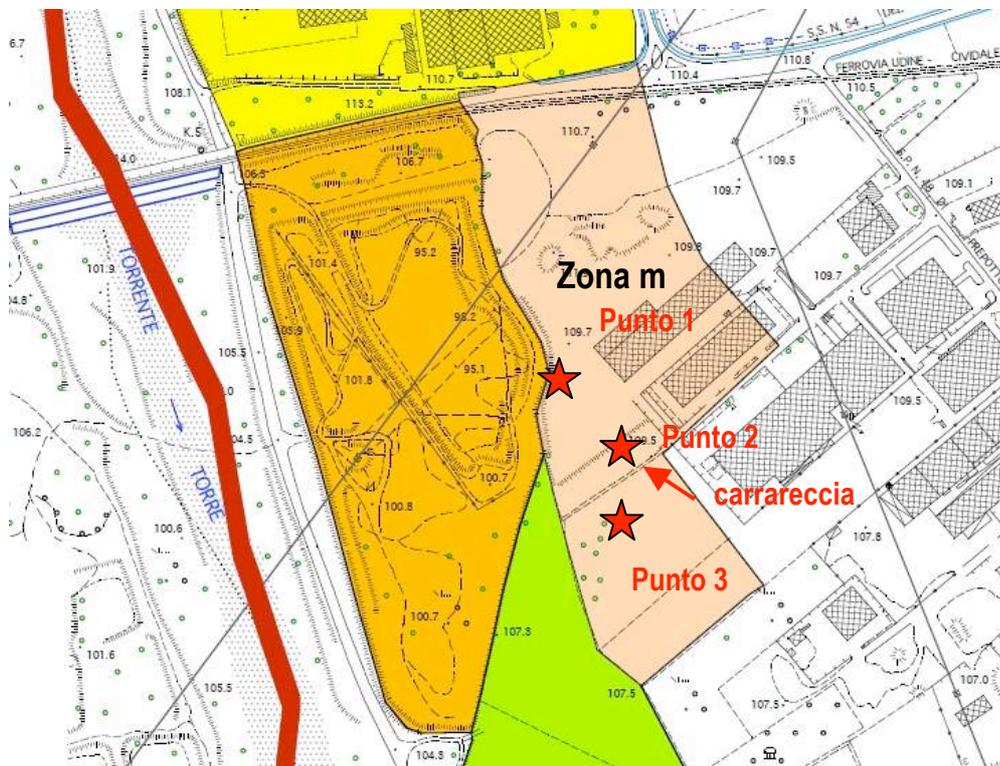
Zona m : Area prospiciente al terrazzamento del Torre, accanto ai capannoni della zona artigianale, a sud della ferrovia

La zona "m", rispetto alla carta sopra riportata è mutata nell'assetto morfologico, per gli interventi di spianamento e riporto operati di recente a sud del rilevato ferroviario, la recinzione con muretto all'intorno dei capannoni e l'erezione di un argine verso il Torre. Tutto il settore a nord si erge su un piano elevato, da 4 a 14 m circa, rispetto al terrazzo sottostante del Torre (sezioni 4m e 5m) e di oltre 1,5 m, rispetto alla carrareccia che solca la bassura raccordata con la zona a pericolosità idraulica bassa P1 esistente a margine del Torre (sezioni 1m e 2m). In queste condizioni l'ambito a nord viene classificato come zona a pericolosità nulla, mentre l'area a sud come zona a pericolosità idraulica bassa P1.

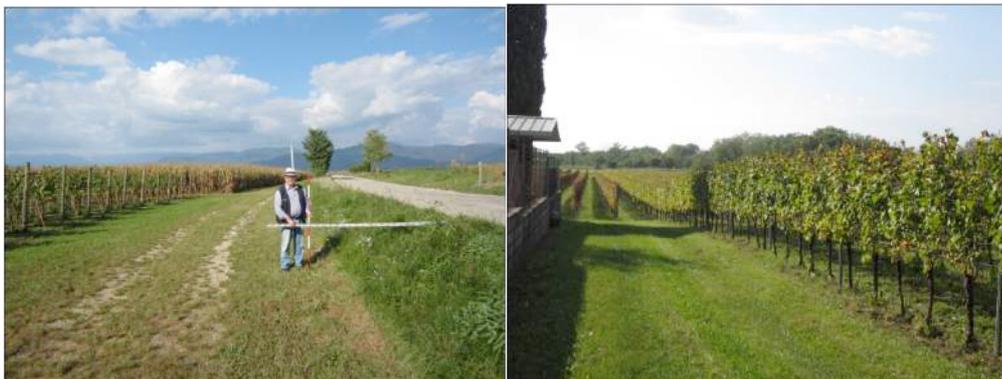
Zona n : A monte di Villa Pasini

Punti 1 e 2	Il perimetro della villa è recintato con muro alto da 1 a 2 m. La zona è depressa, rispetto alla strada ed ai campi ad est, di 80 centimetri-1metro.
-------------	--

La zona “n” è posta a sud della confluenza del canale Ellero con il T. Malina, posta su un terrazzo, elevato di 2 metri rispetto al piano a valle e prospiciente a Via Moimacco, rispetto alla quale si trova ad un dislivello di circa 1metro. Considerato che l’area è contigua ad una fascia, marginale al T. Malina, a pericolosità idraulica P2, e rispecchia la stessa situazione della zona a sud, (prospiciente a Villa Pasini) a pericolosità P1, si ritiene di classificare **tutto l’ambito “n” a pericolosità idraulica P1.**

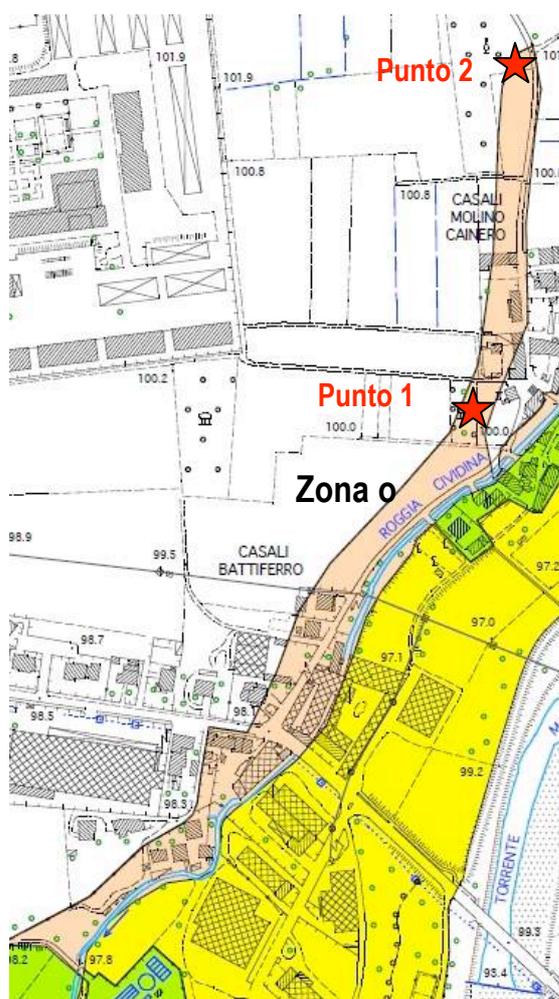
Zona o : Da Casali Battiferro a Casali Molino Cainero, lungo il percorso della R. Cividina

Le sezioni tagliano la roggia Cividina e considerano una congrua porzione di territorio sulla sponda destra verso casali Molino Cainero a nord e Casali Battiferro più a valle. Le sezioni 1o e 2o riportano un dislivello nell'intorno di 50 cm rispetto all'arginello della R. Cividina (più marcato nella 1o), ma una netta elevazione di oltre un metro rispetto alla sponda sinistra del canale che funge da bacino di laminazione delle piene. Ancora marcatamente sopraelevata la sponda destra rispetto alla opposta in corrispondenza delle sezioni 3o e 4o. La fascia di attenzione si pone in area depressa (sez. 1o) e più o meno pianeggiante (sez. 2o, 3o e 4o). Un po' più vario l'assetto morfologico in sponda destra nella sez. 5o. In considerazione del fatto che la zona di attenzione proposta ricade in parte a cavallo della R. Cividina e in parte a ridosso, in sponda destra, pur non verificandosi esondazioni, ma solo ristagno d'acqua, che comunque non supera mai i 50 cm, si ritiene di **classificare tutta la zona a pericolosità P1**.

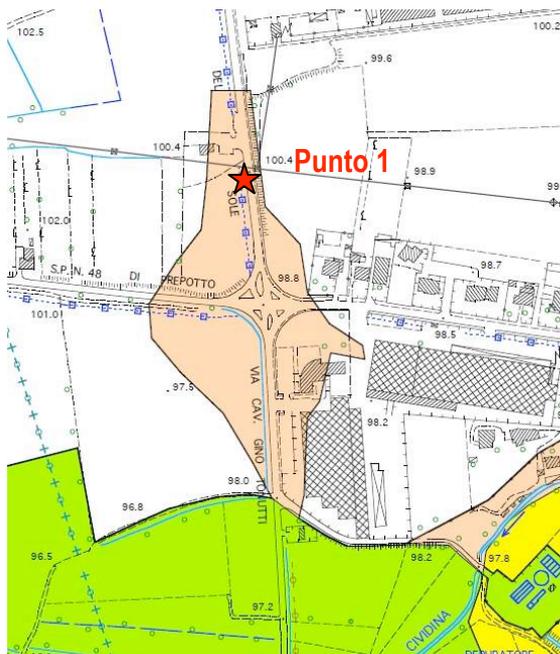
Zona p : Incrocio fra Casali Battiferro e Selvis

L'incrocio si trova al centro di un avvallamento che produce ristagno d'acqua, anche per la carenza ricettiva dei fossi prospicienti alla sede stradale. Le sezioni 1p, 2p, 4p e 5p ridimensionano l'area allagabile nei due settori di nord ovest e sud est rispetto all'incrocio stesso che sono classificati a pericolosità idraulica nulla. Il resto dell'ambito è classificato a pericolosità idraulica bassa P1, considerate le modeste lame d'acqua prodotte dalla difficoltà di sgrondo.

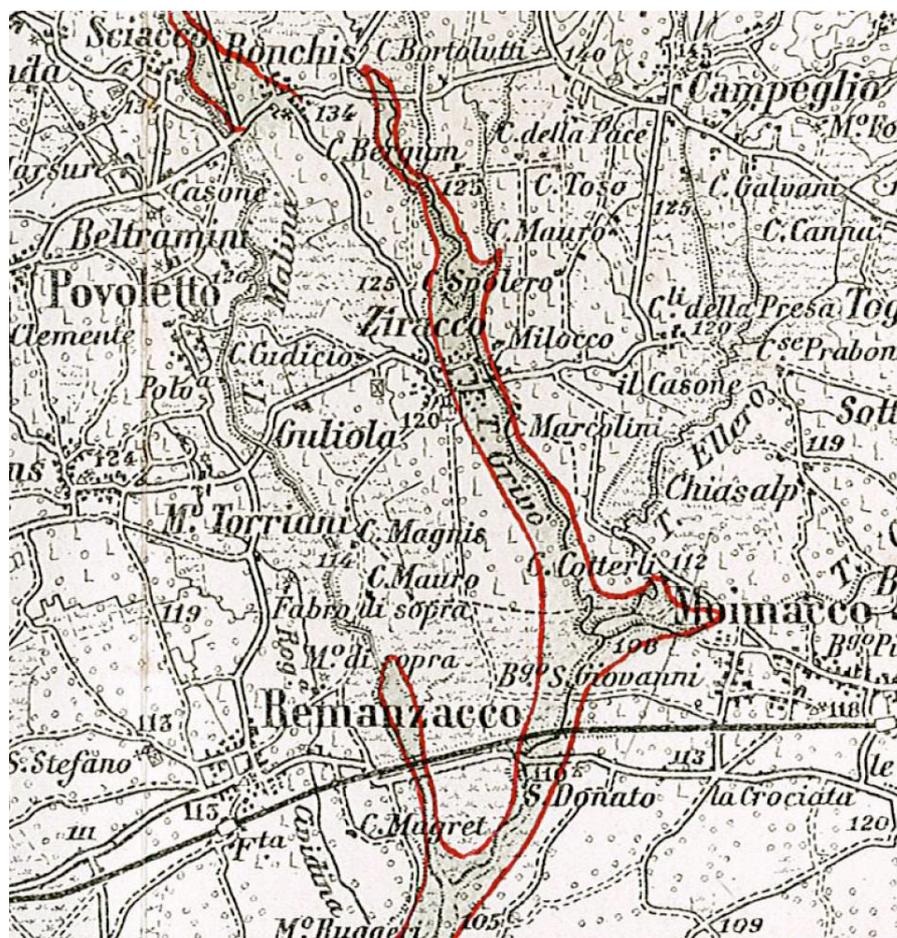
Fig.4.1. L'area nell'intorno di Ziracco, allagata nell'evento del 1920 (Le piogge e le piene dei fiumi friulani nella terza decade del settembre 1920- Desio e Feruglio- carta al 100.000)

L'evento meteorico estremo cui si fa riferimento risale al 1920 (Fig.4.1), quando il Grivò tracima dalla saccatura disegnata da un suo meandro a, nord dell'abitato di Ziracco, e irrompe nel paese, allagandone una buona parte.

L'erosione si ripete anche alla confluenza del Grivò con il Chiarò con l'Ellero e di questo con il Malina, estendendosi a tutto il tratto del Malina che percorre il settore meridionale del territorio di Remanzacco. Allo stato attuale la situazione è profondamente mutata: il corso del Grivò è stato rettificato e gli argini spondali rafforzati, tuttavia la configurazione fisica del territorio in corrispondenza del meandro tagliato può ancora creare problemi di ristagno idrico o scorrimento preferenziale delle acque piovane lungo i canali formati in passato dal corso d'acqua. Sono probabilmente queste le vie di accesso più facilitate in caso di piogge abbondanti e associate a scarsa capacità di smaltimento, in prossimità dell'abitato di Ziracco. Alla luce delle verifiche condotte alla data odierna, si ritiene che la zona a margine del F. Grivò, in sponda destra, già classificata a pericolosità idraulica P1 dal P.A.I. dell' Isonzo coincida grossomodo con la zona allagata nell'evento del 1920 (Fig. 4.1)
